ARQ. LUIS FELIPE FIERRO – COORDINADOR DE MANTENIMIENTO Y CONSTRUCCIÓN – PAULO VI PRIMERA ETAPA – II SEMESTRE 2023

RECONSTRUCCIÓN DE ANDENES

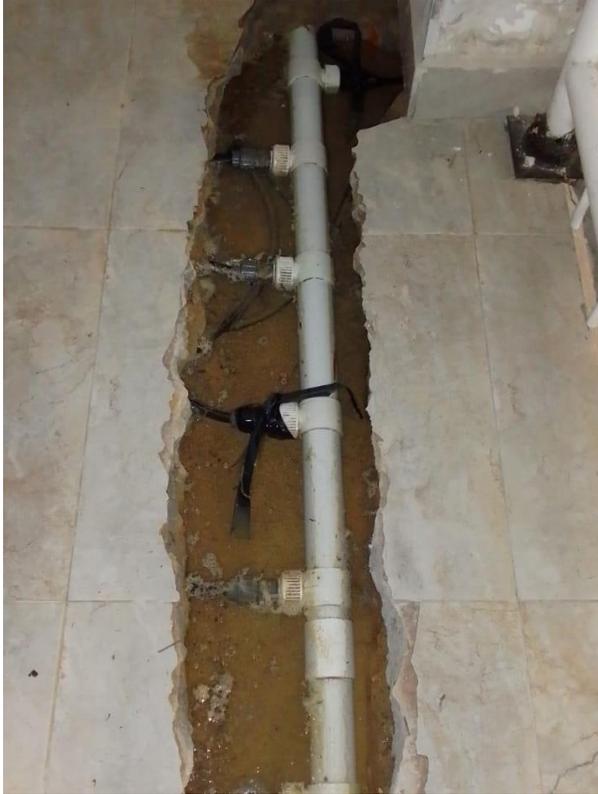
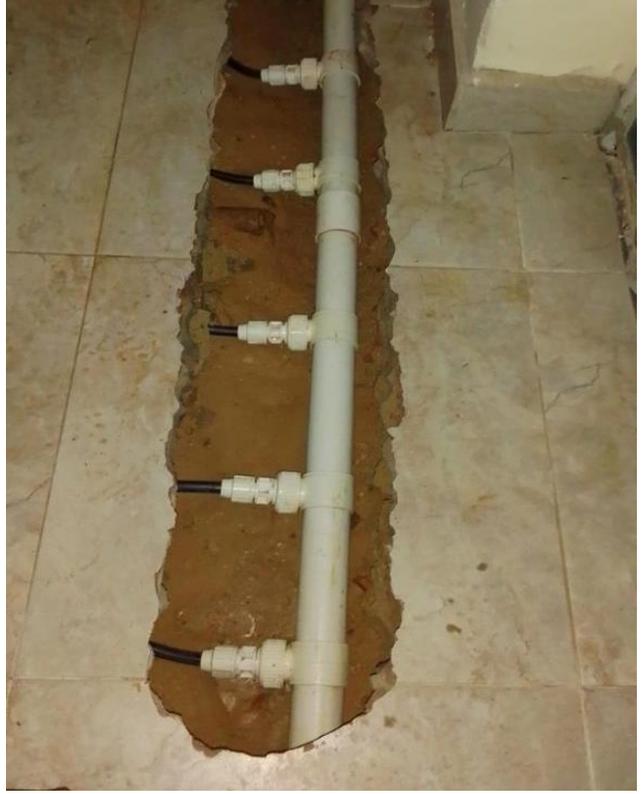
- Cambio de collarines Bloque D18

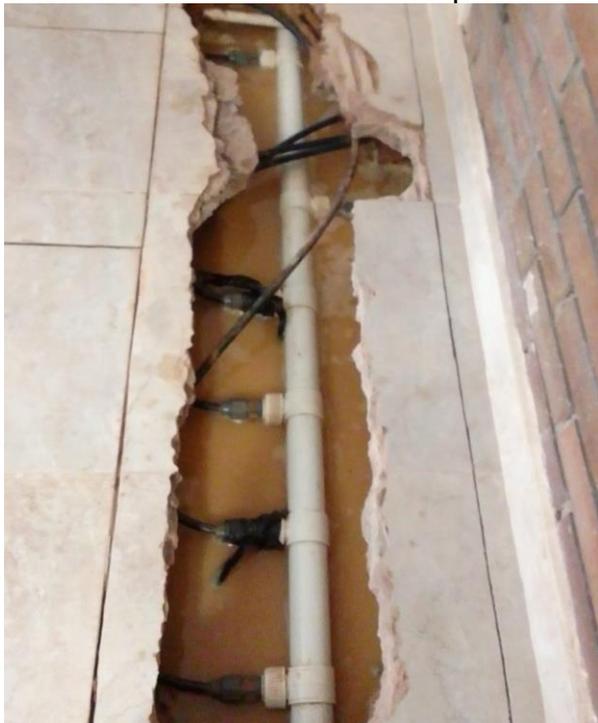
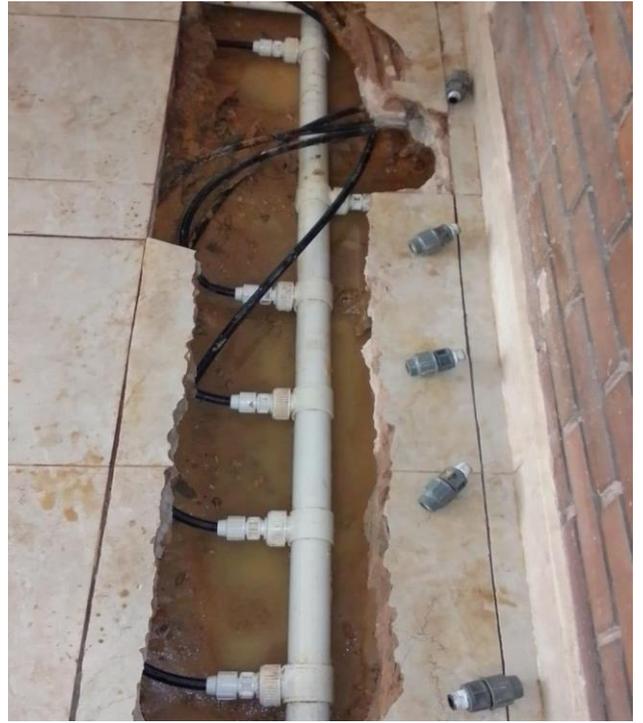
- Cambio de collarines Bloque D17

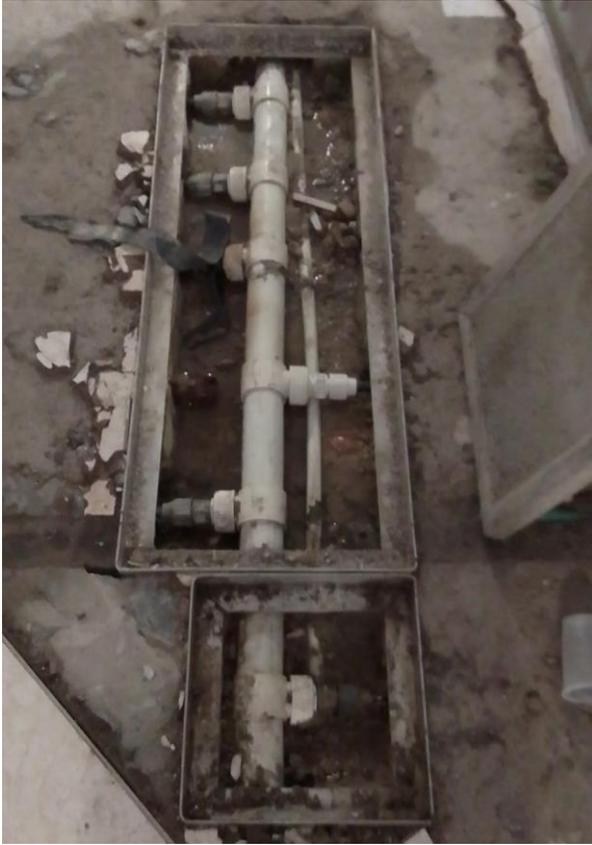
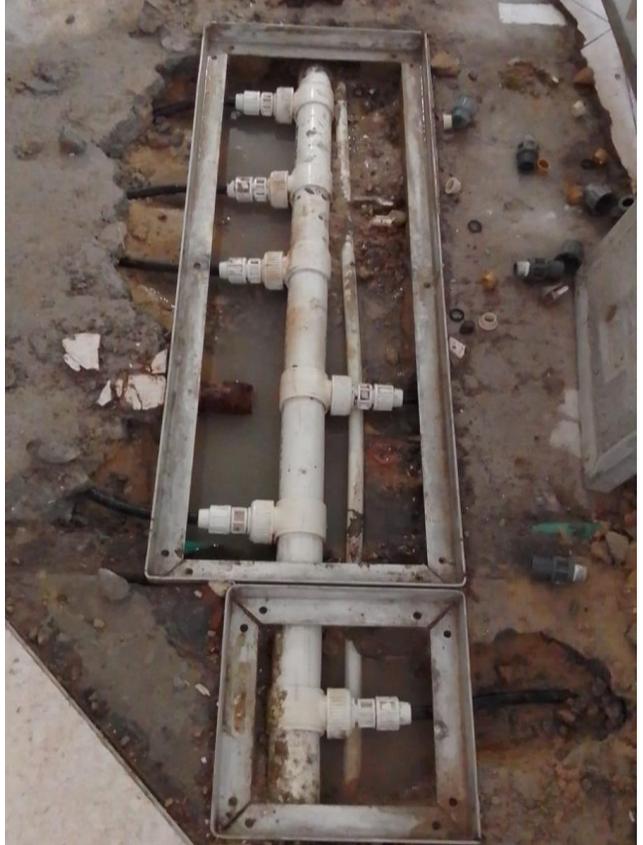
- Cambio de collarines Bloque B8

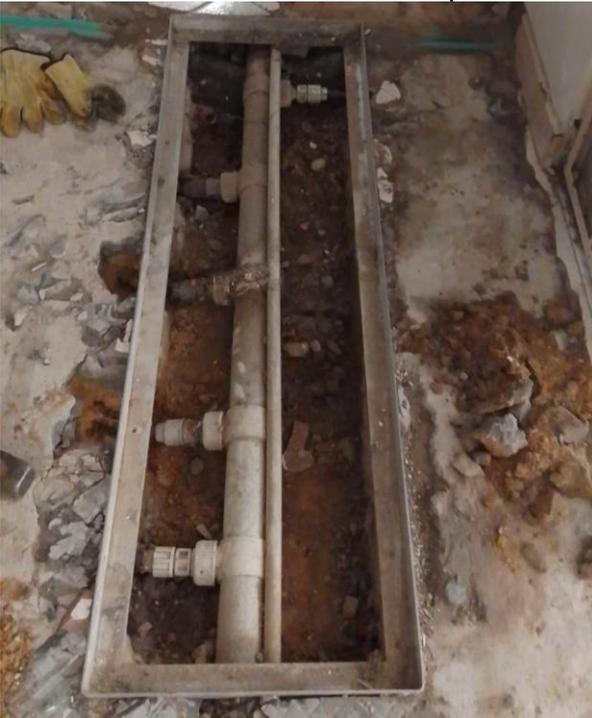
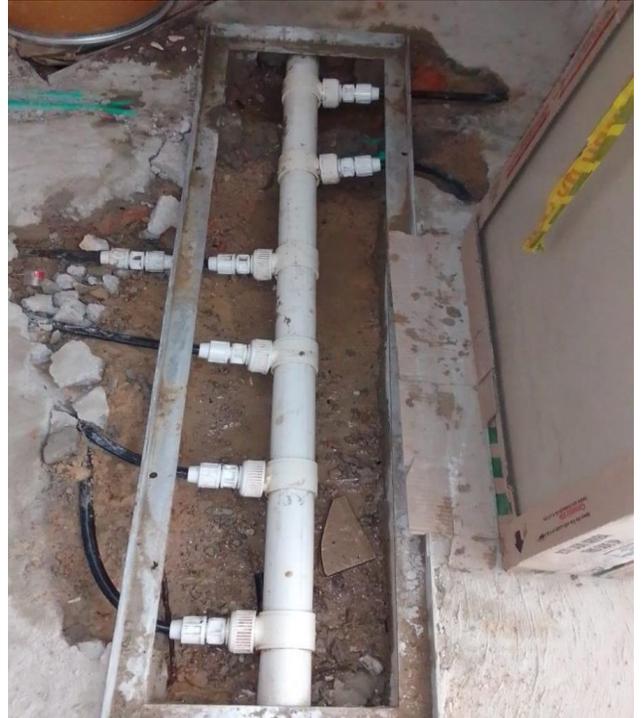
- Cambio de collarines Bloque B7

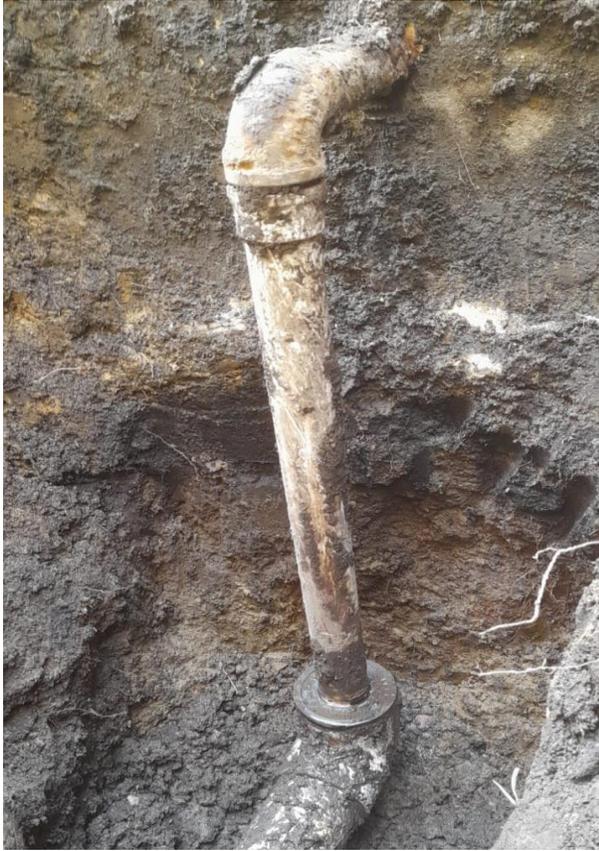
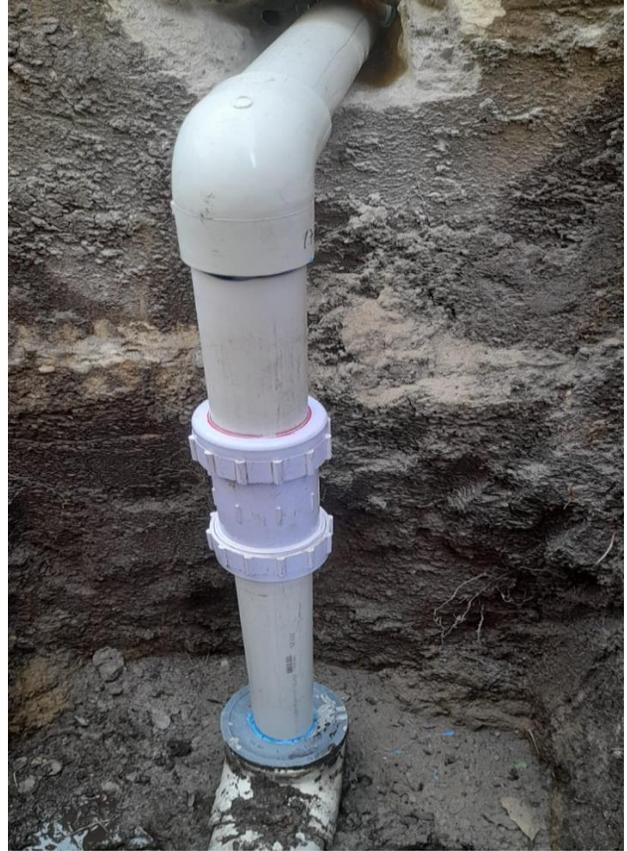
- Arreglo Tubería Tanque D2

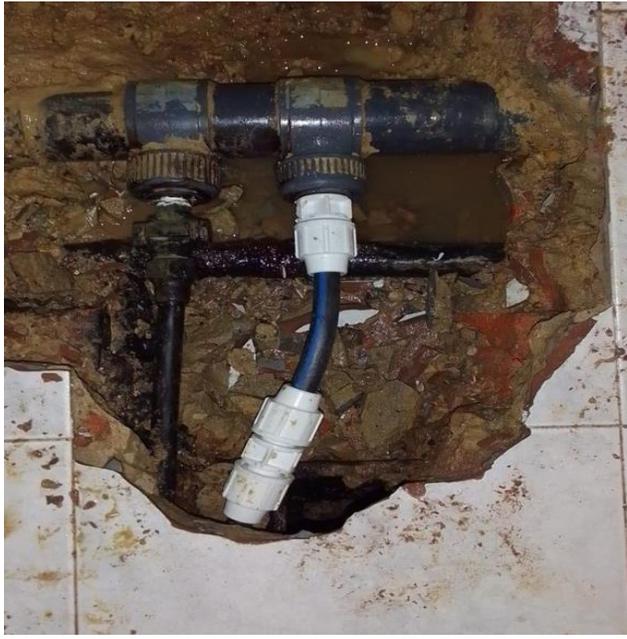
- Arreglo tubería Bloque C14

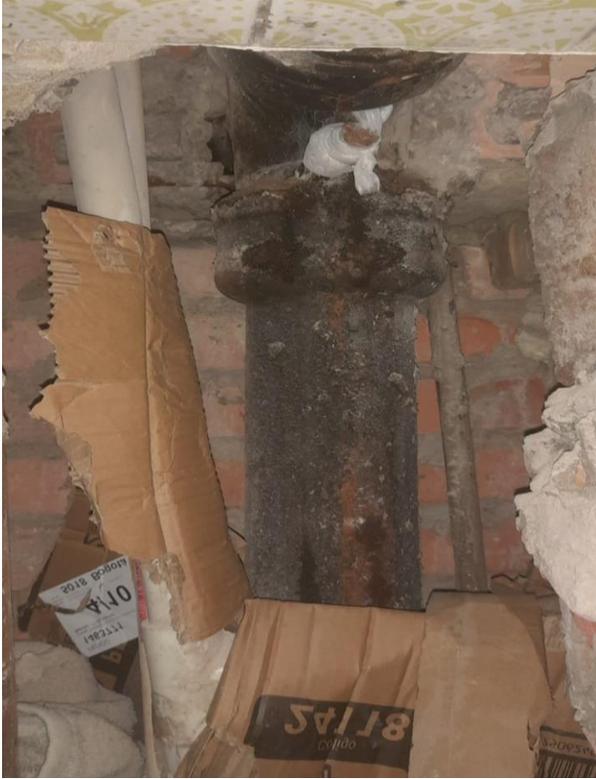
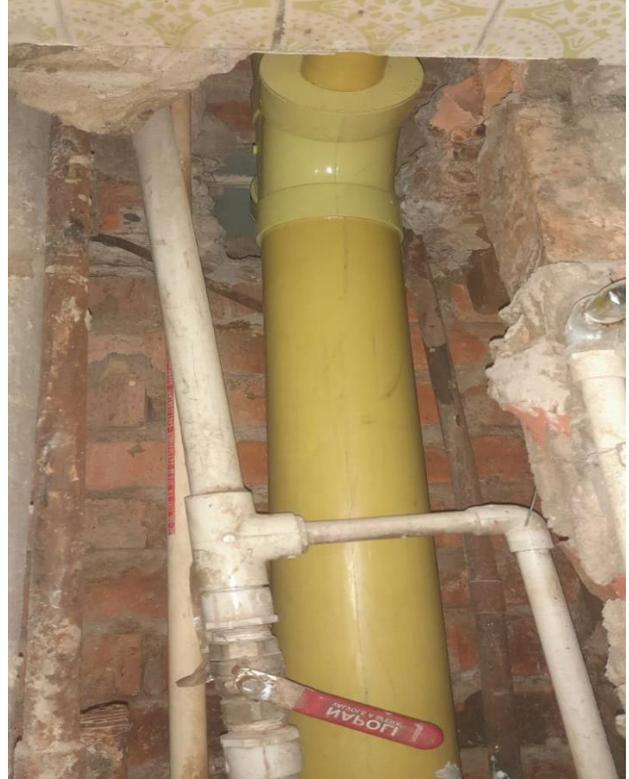
- Arreglo tubería aguas negras Bloque D12 Apto 410

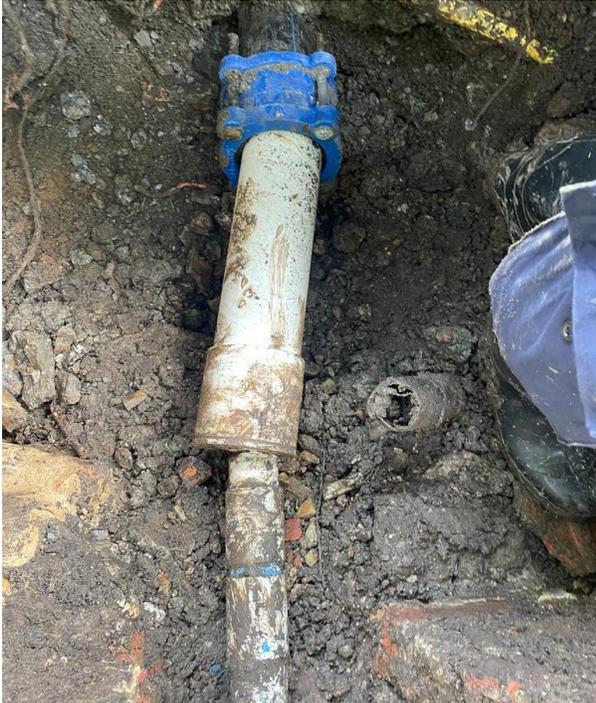
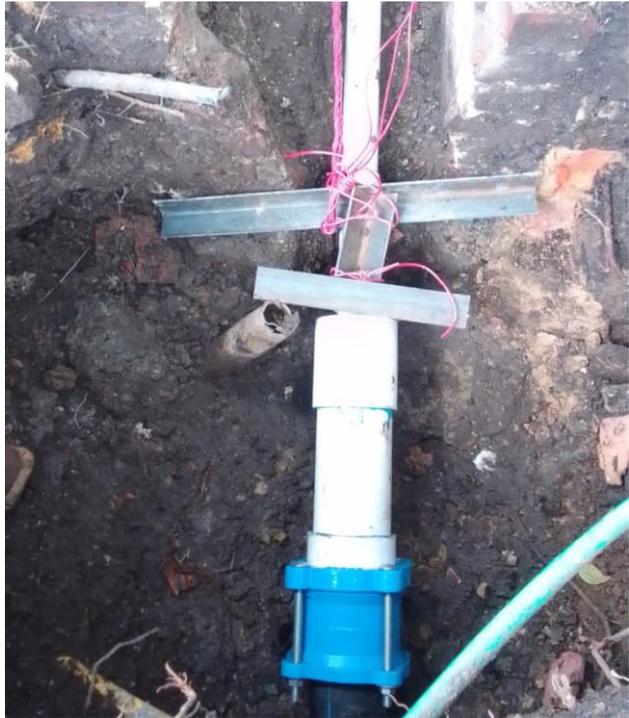
- Arreglo tubería Culata Bloque C18

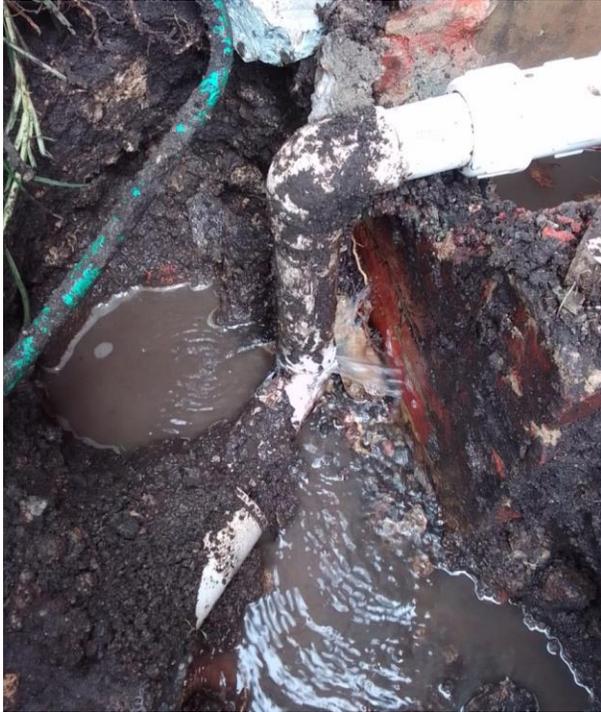
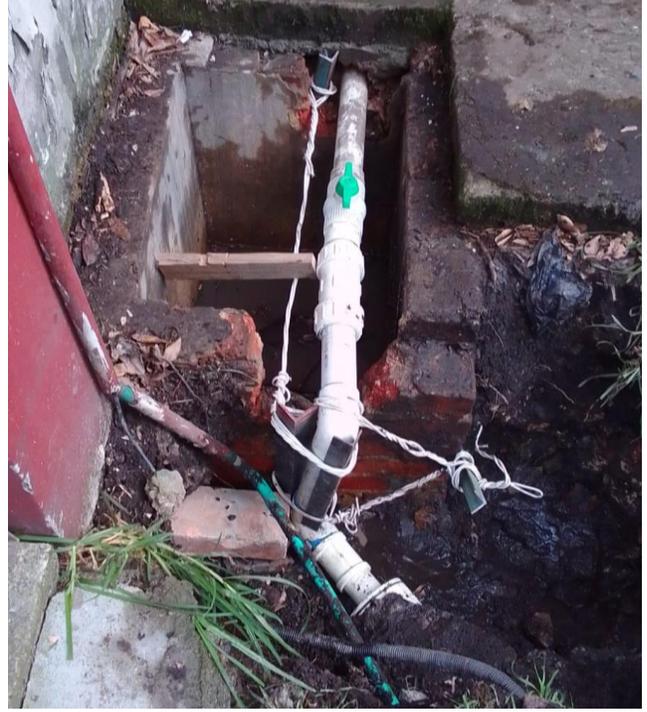
- Arreglo tubería Culata bloque B19

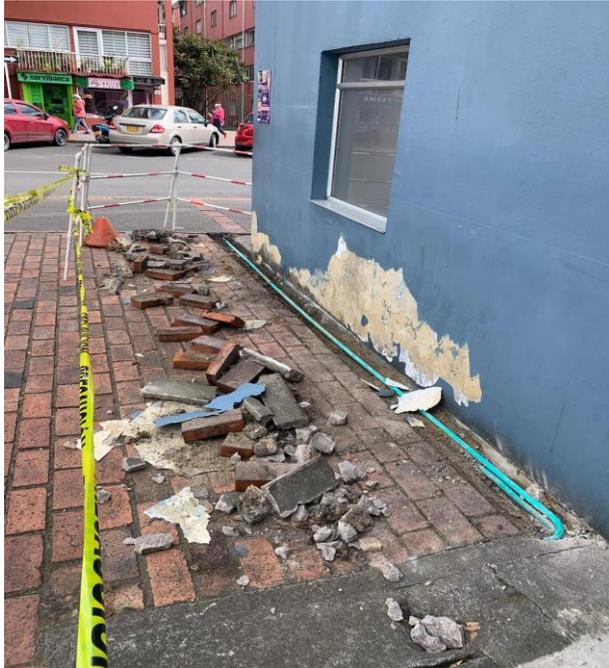
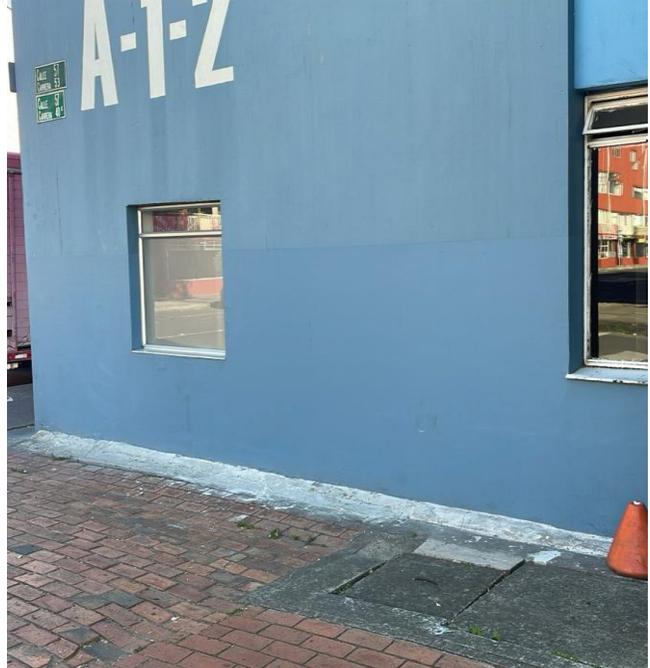
- Impermeabilización Culata Bloque A1

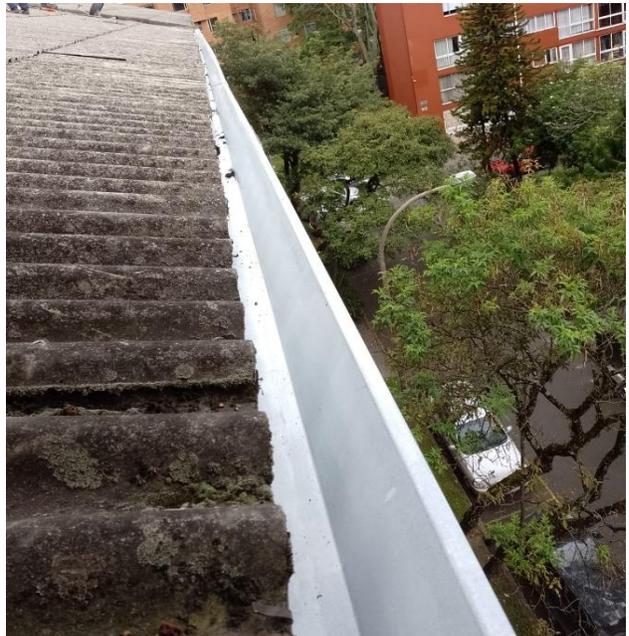
- Canal Bloque B-9 Zona Verde

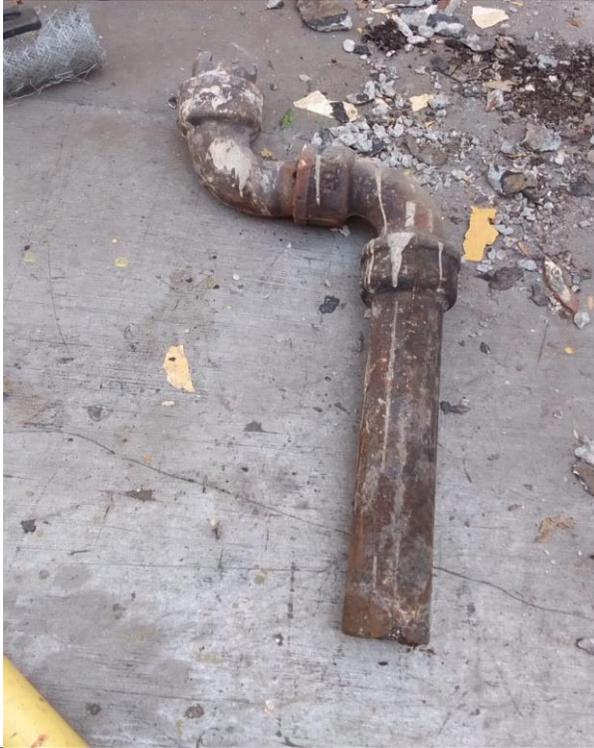
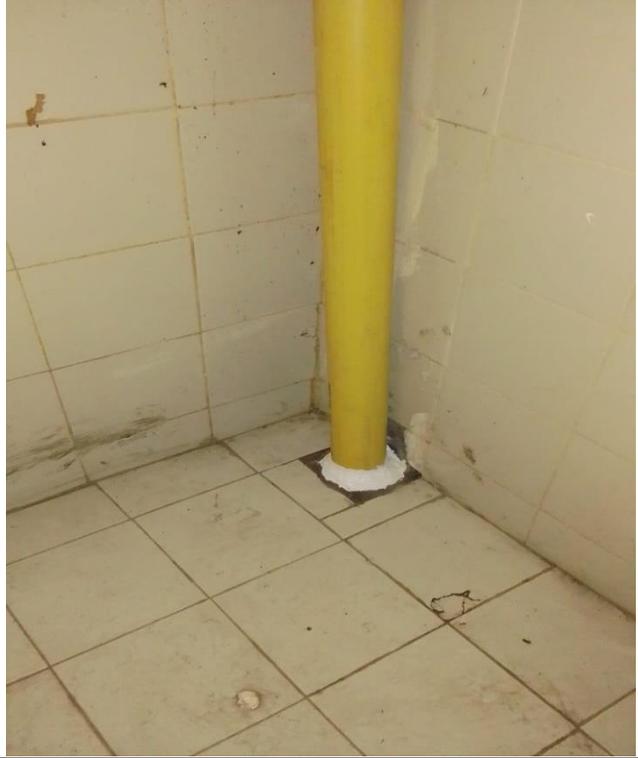
- Cambio de Bajante Shut de Basura D5 – D6

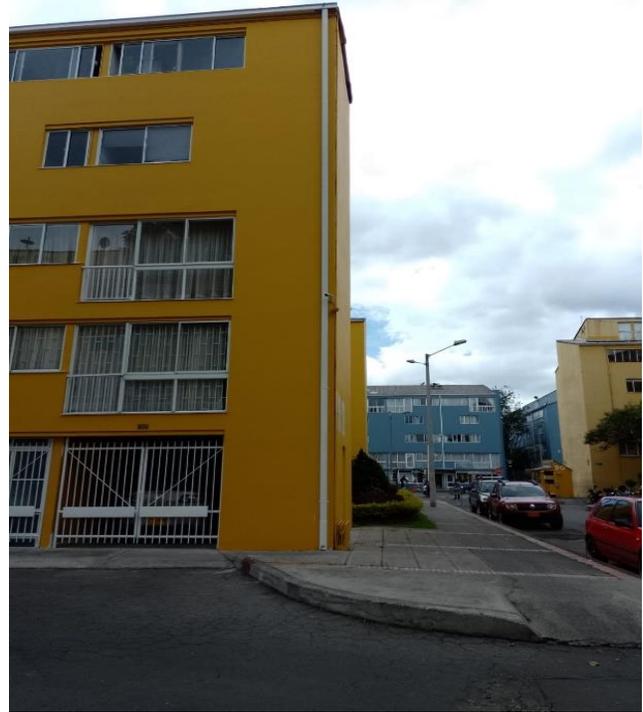
- Bajante adicional D20 Zona Dura

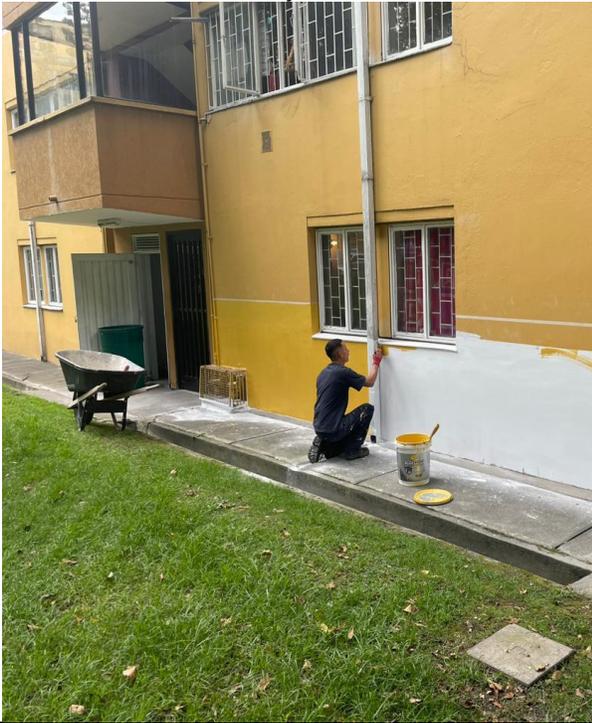
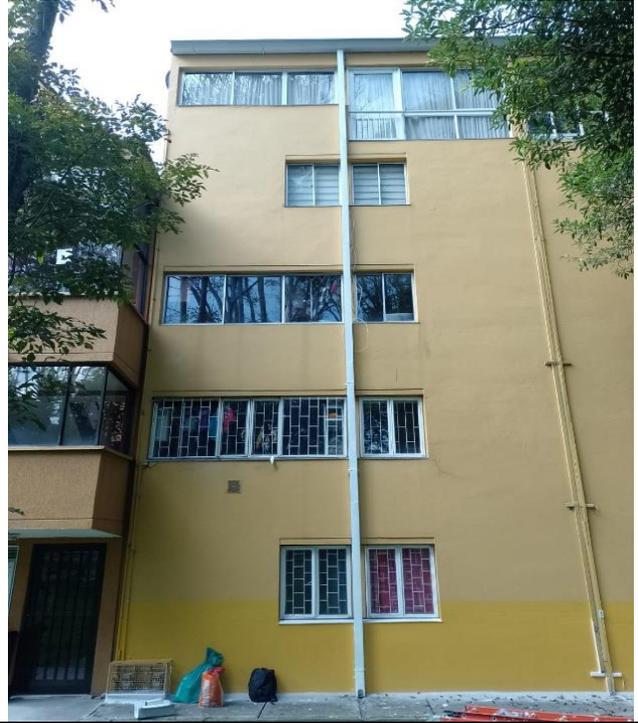
- Cambio de Bajante D9 Zona Verde

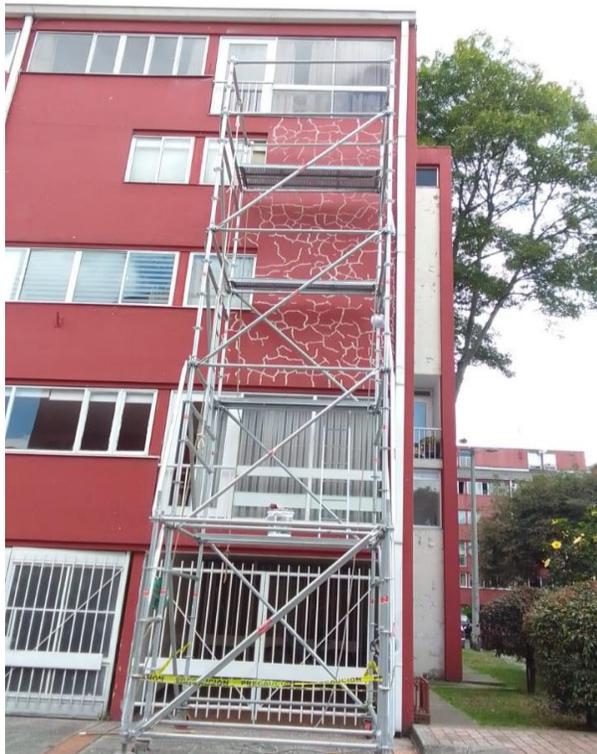
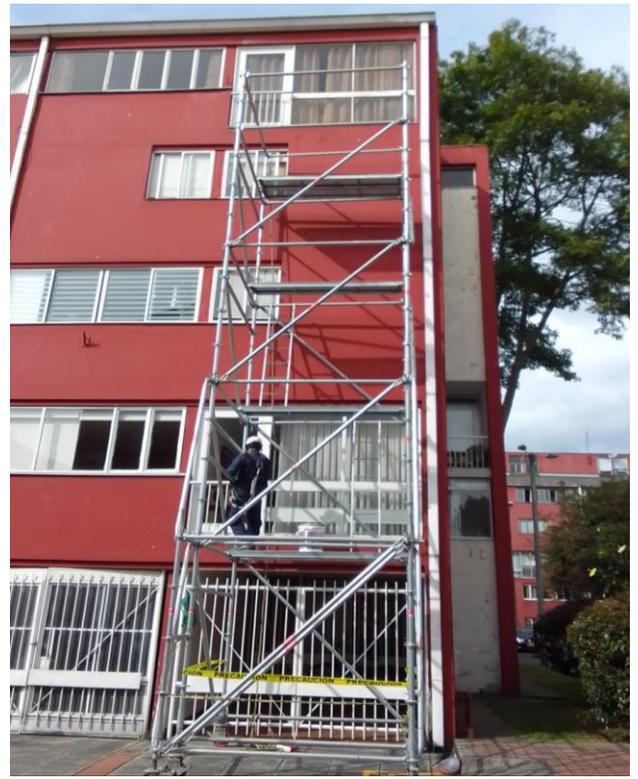
- Resane de Grietas Bloque B19

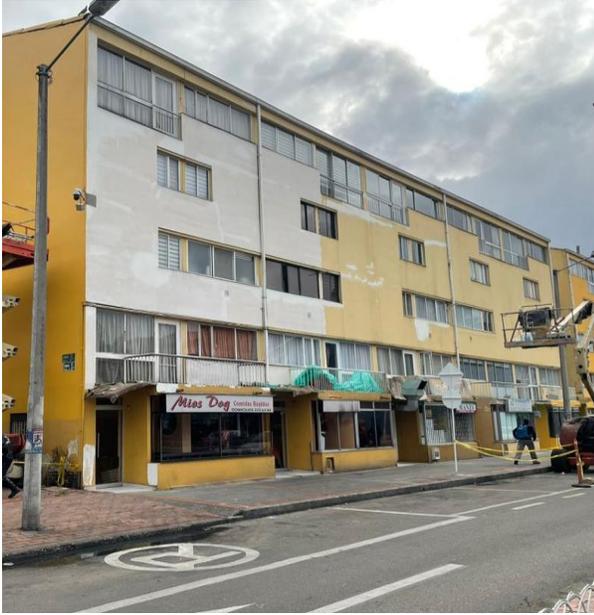
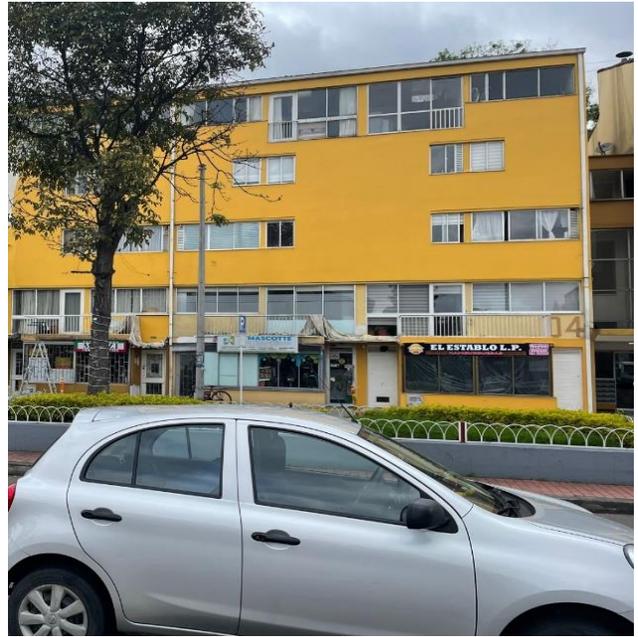
- Resane de Grietas Bloque D4

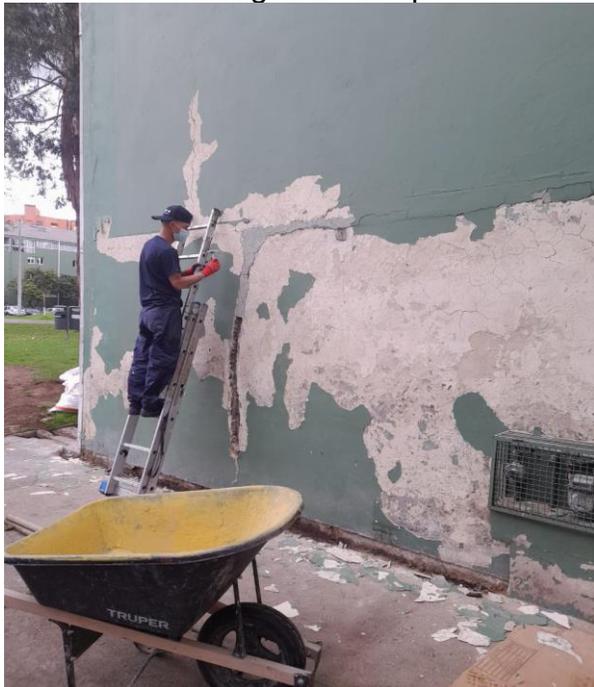
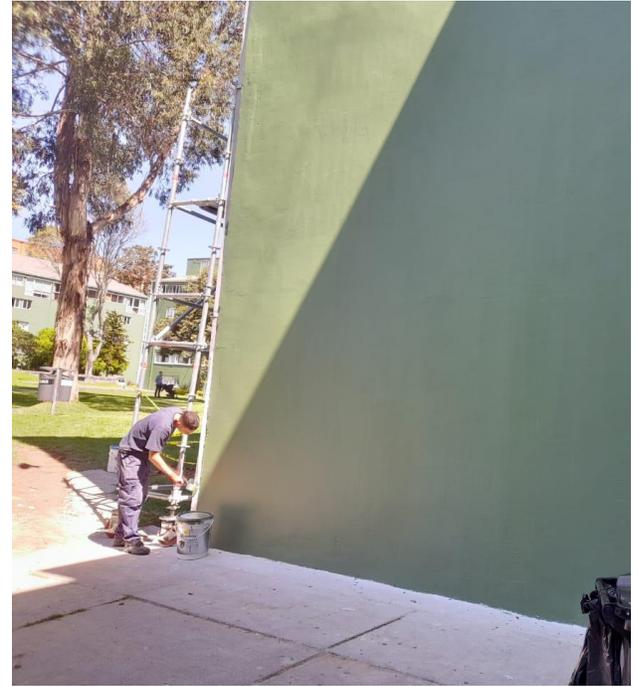
- Resane de grietas Bloque C3

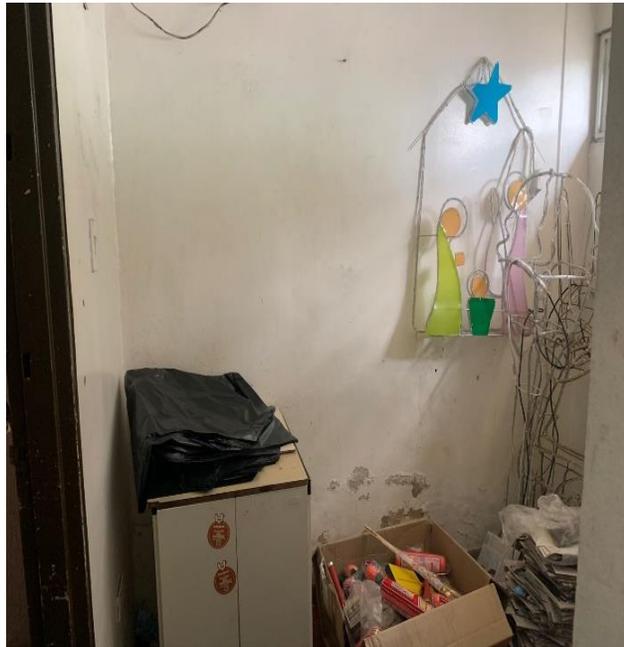
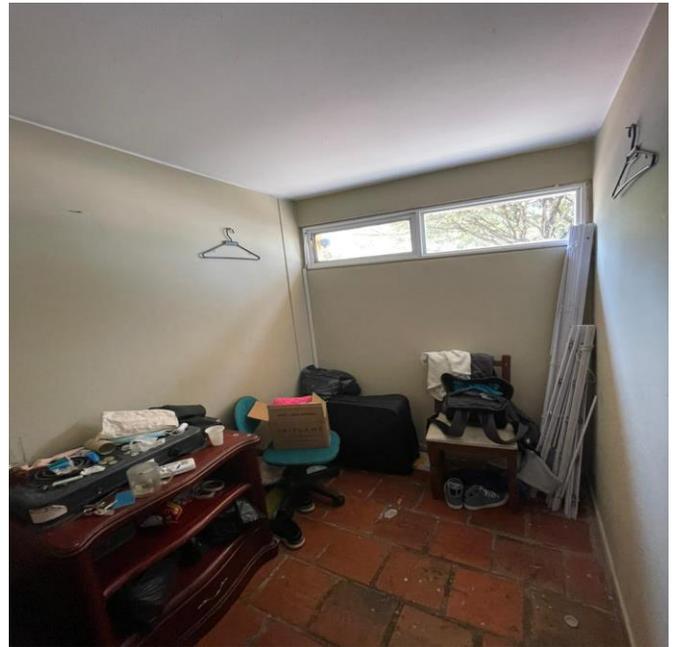
- Pintura Cuarto de Aseo D23

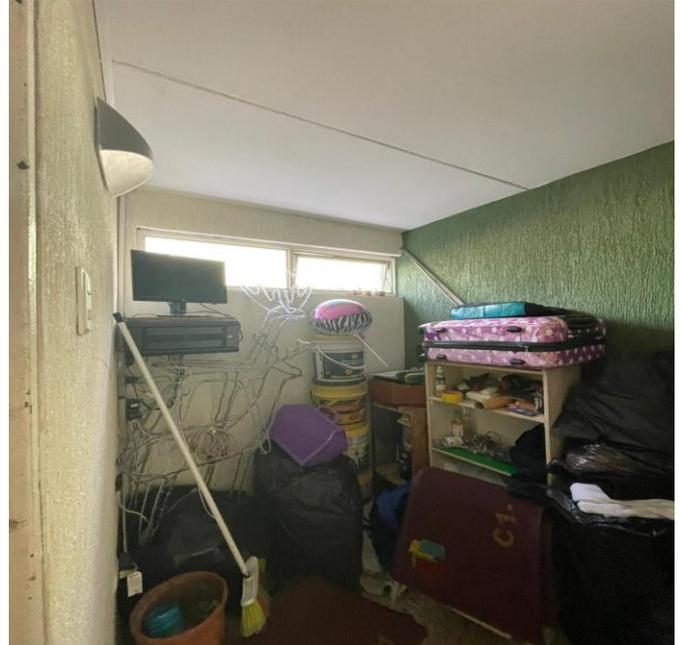
- Pintura Cuarto de Aseo C1 – C2

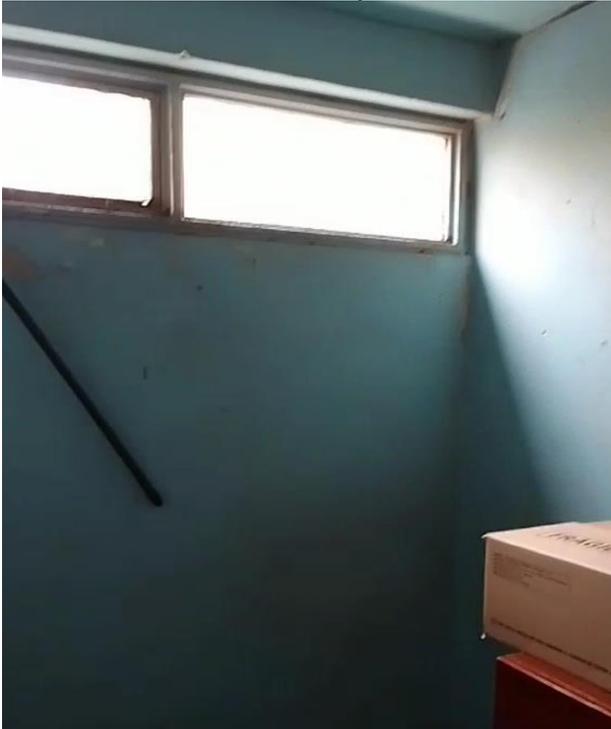
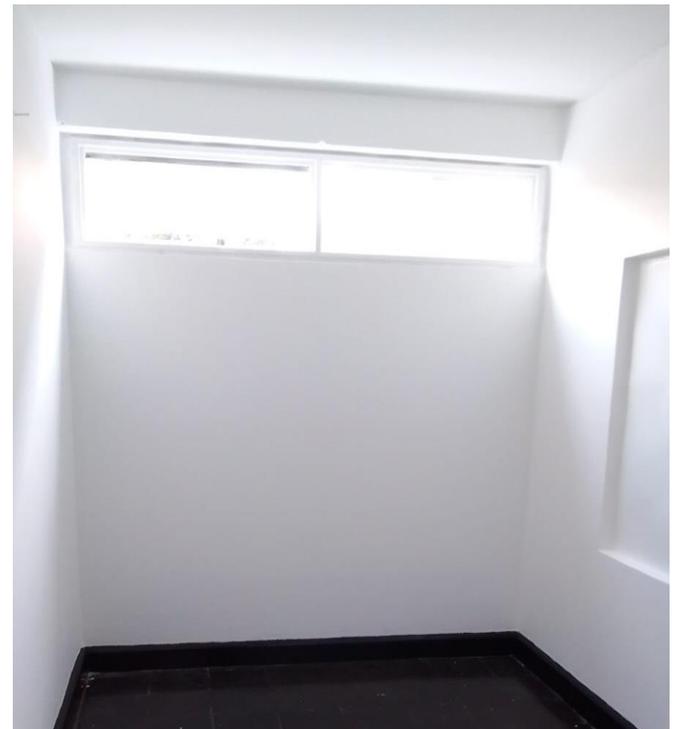
- Cuarto de Aseo Bloque D15 – D16

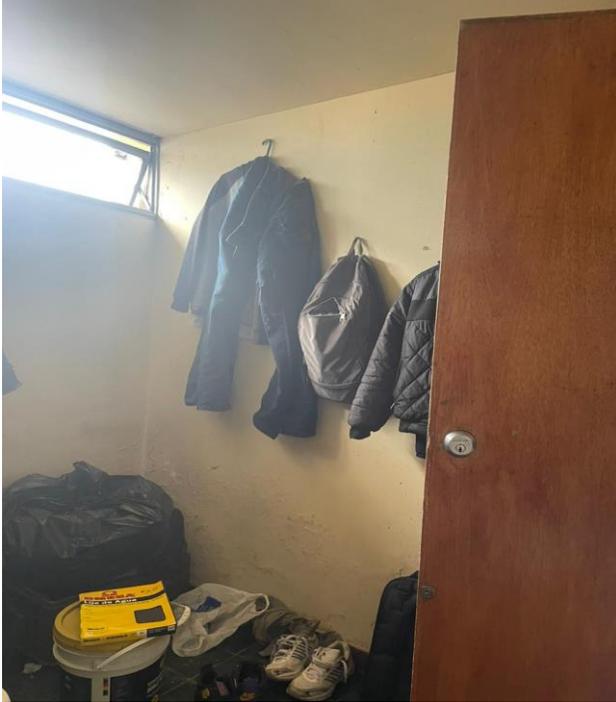
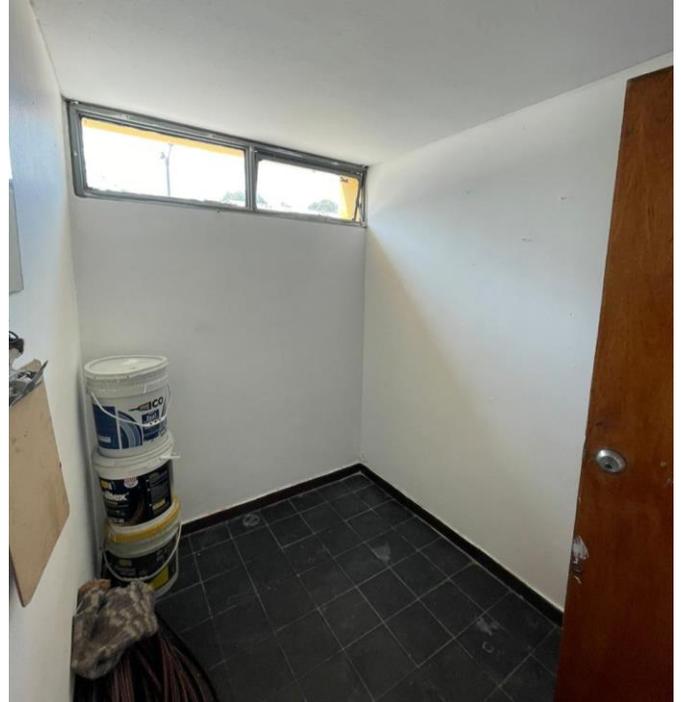
- Pintura Cuarto de Aseo D3 – D4

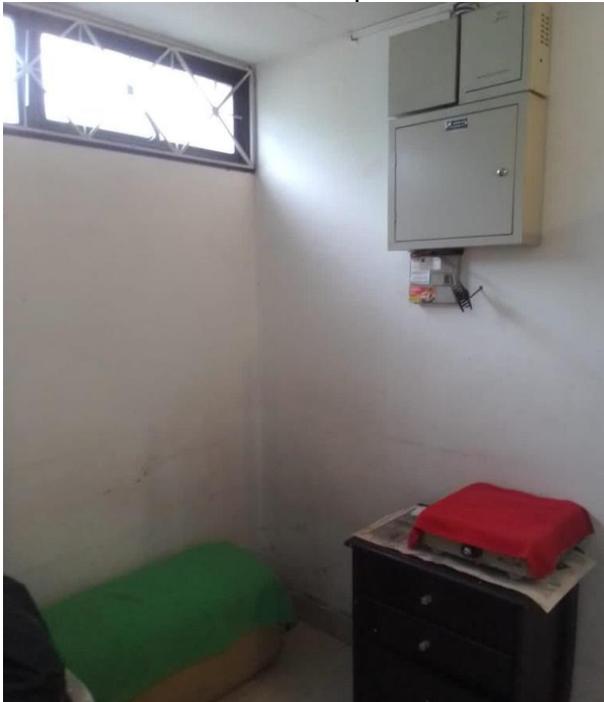
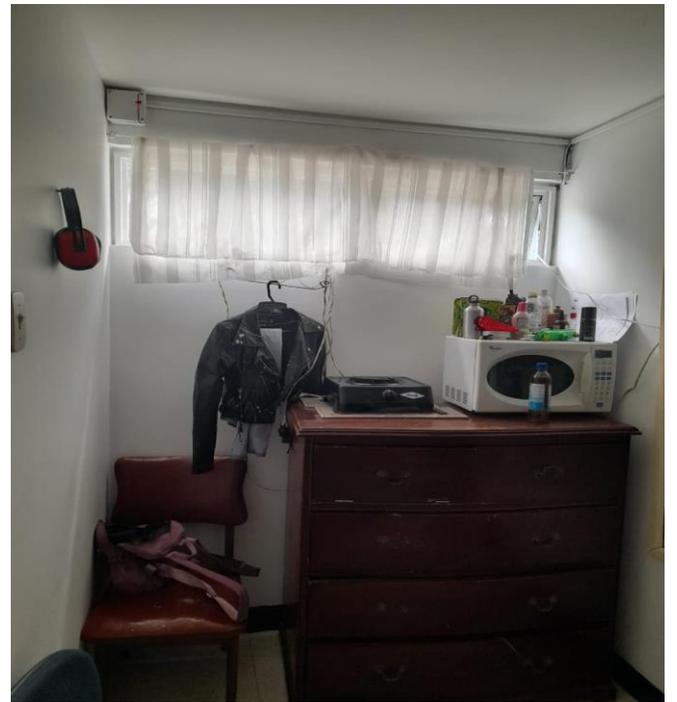
- Cuarto de Aseo Bloque A16 – A17

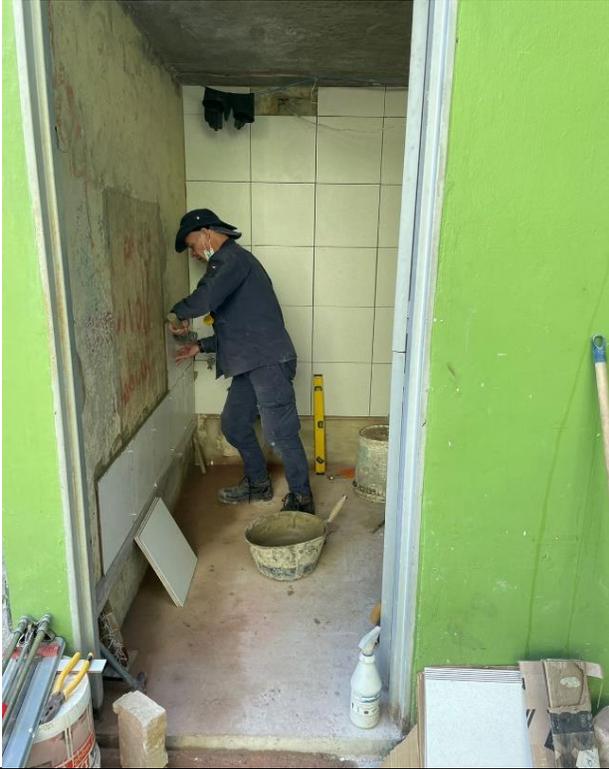
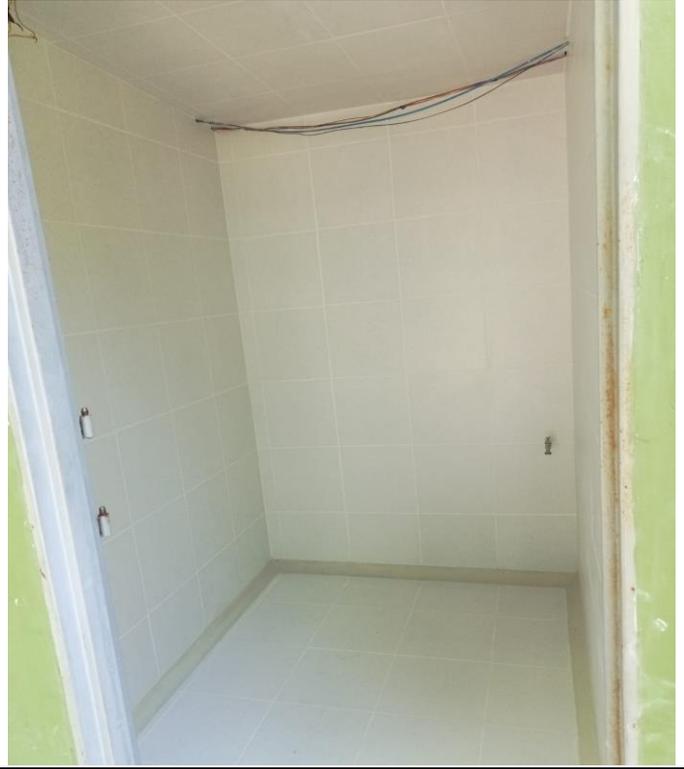
- Shut de basura C19 – C20

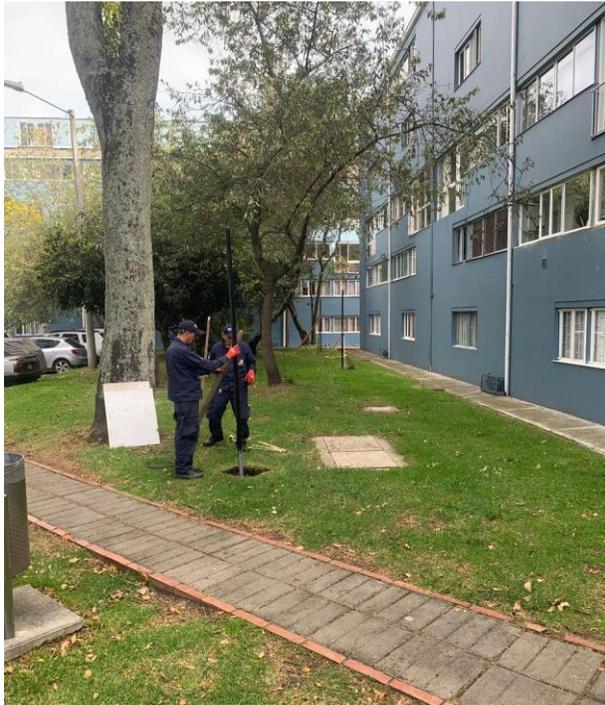
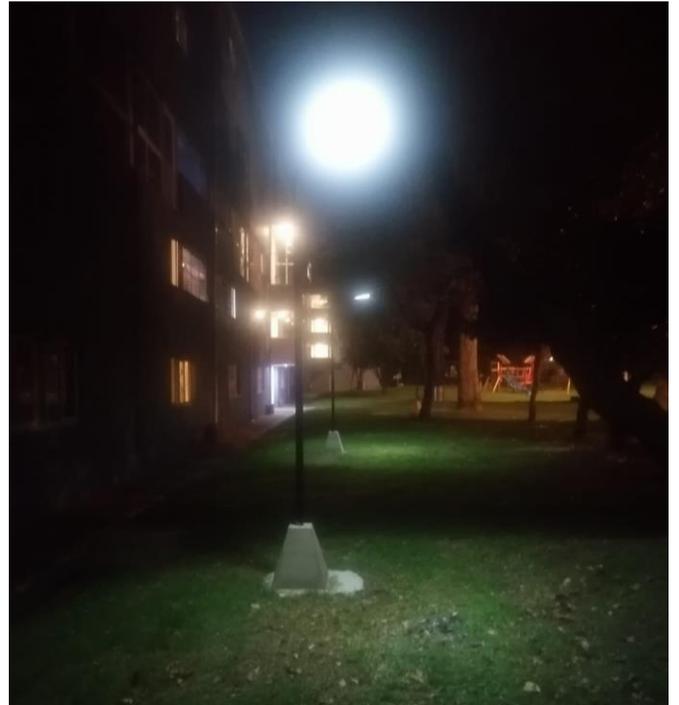
- Instalación Luminarias Zona A

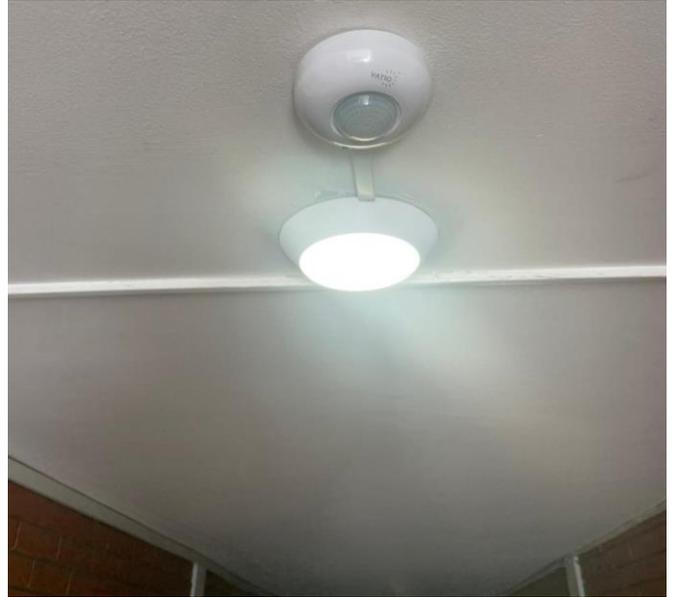
- Instalación Sensores Bloque A5

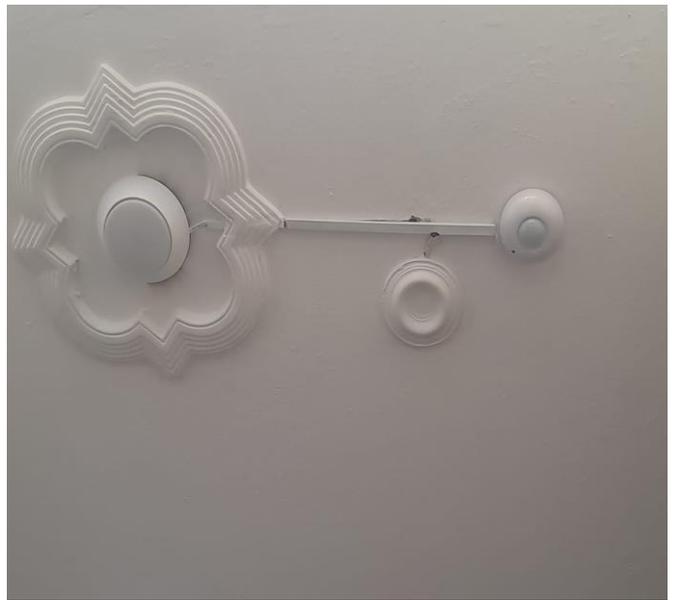
- Instalación Sensores Bloques D15 – D16

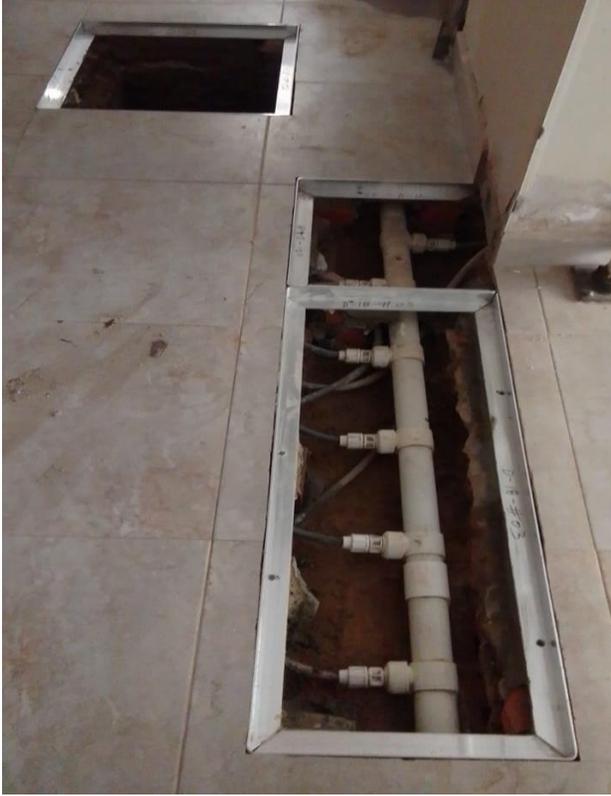
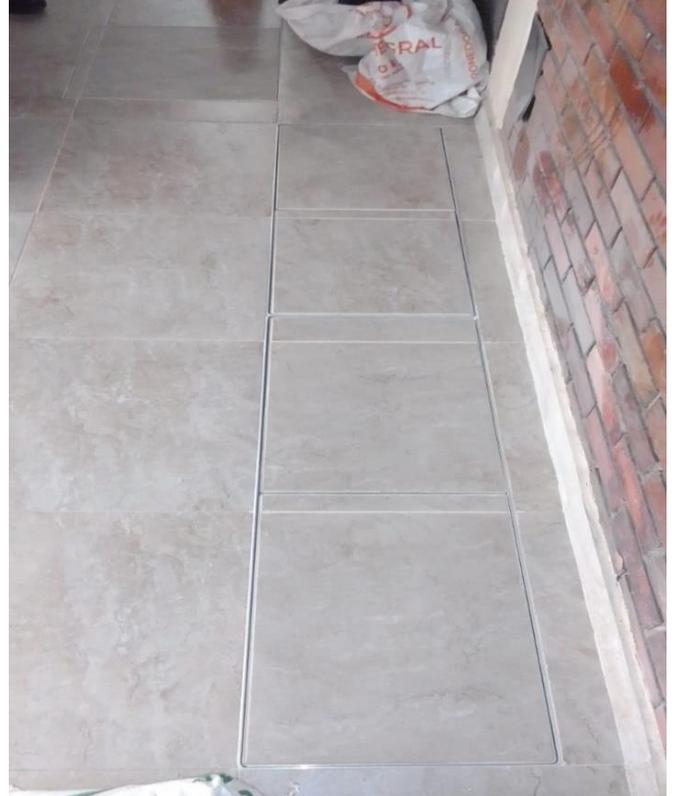
- Tapas de inspección Bloque D17

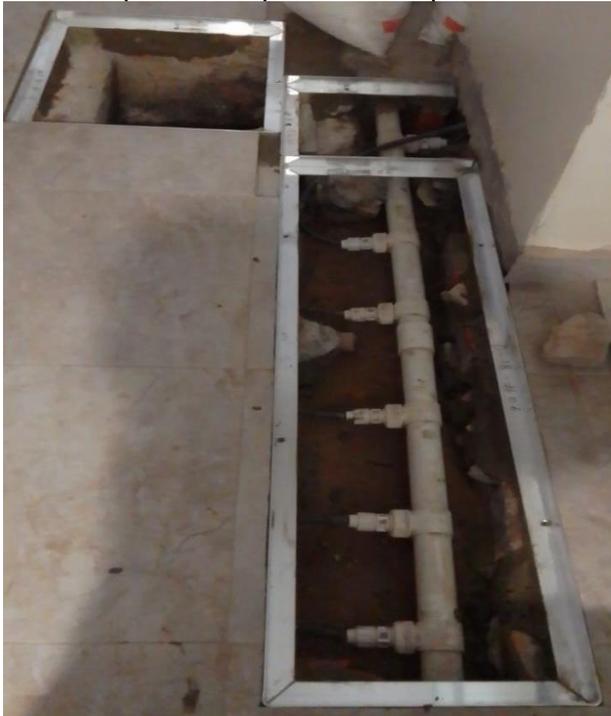
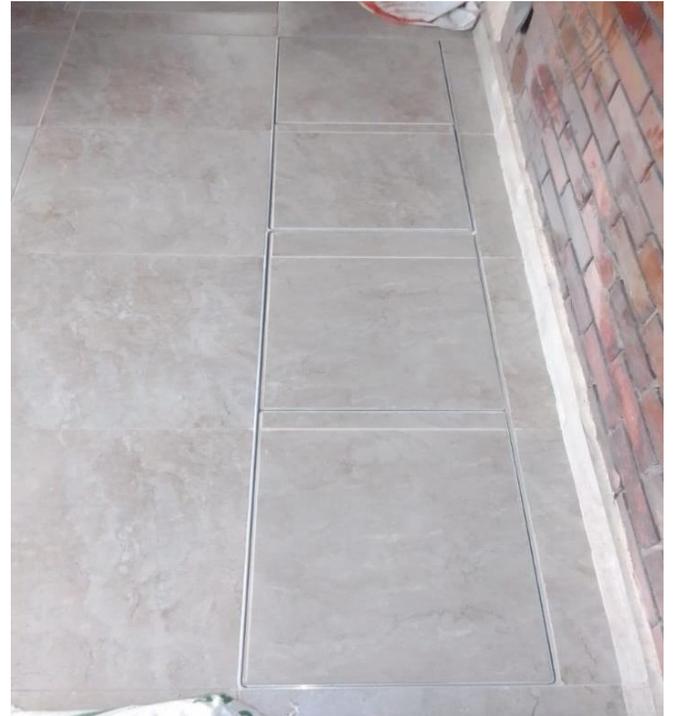
- Tapas de inspección Bloque D18
