ARQ. LUIS FELIPE FIERRO – COORDINADOR DE MANTENIMIENTO Y CONSTRUCCIÓN – PAULO VI PRIMERA ETAPA – II SEMESTRE 2023

RECONSTRUCCIÓN DE ANDENES

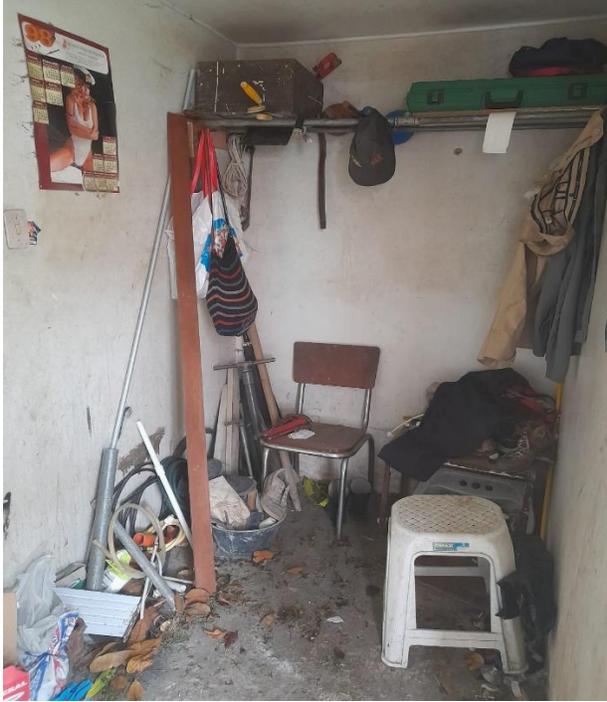
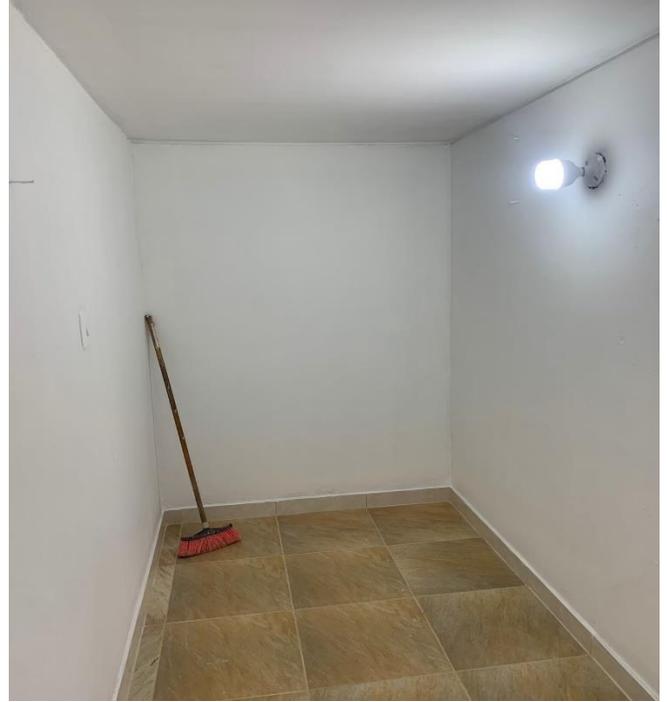
- Arreglo Cuarto de Culata B9

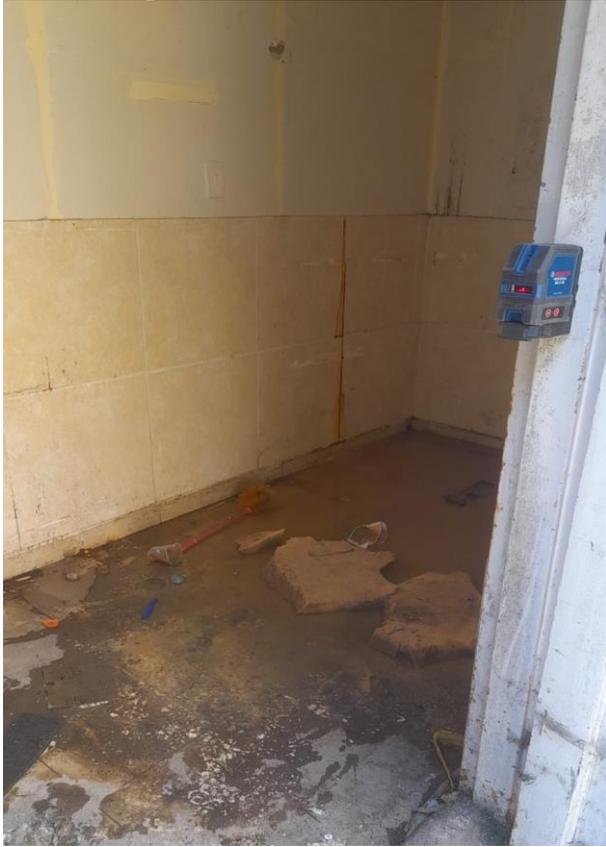
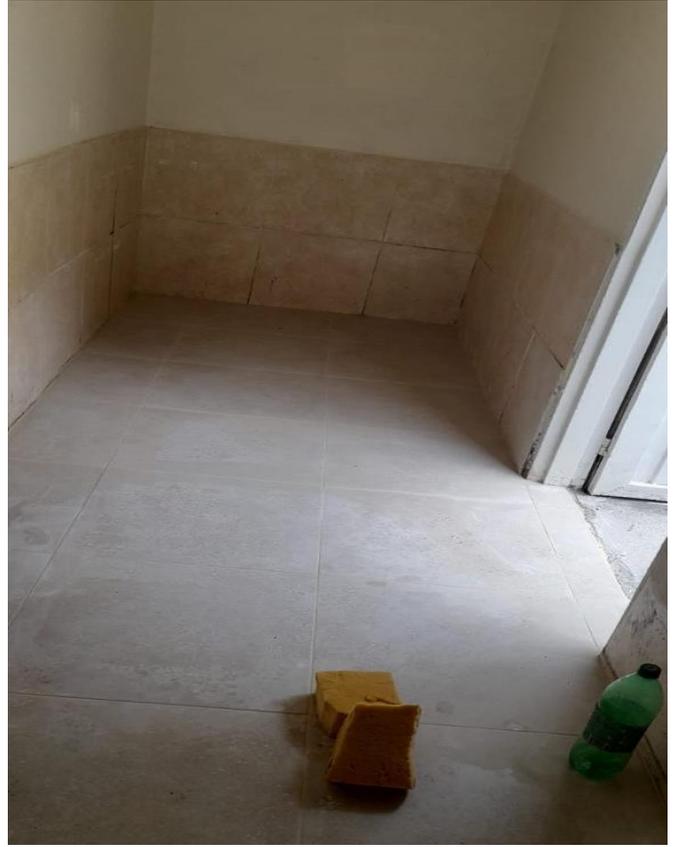
- Arreglo Cuarto de Culata D11

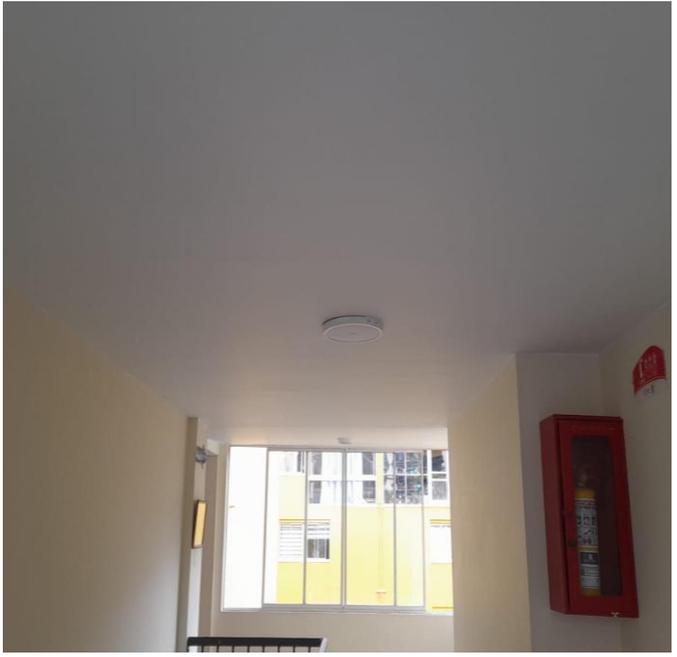
- Arreglo Punto Fijo D21 – D22

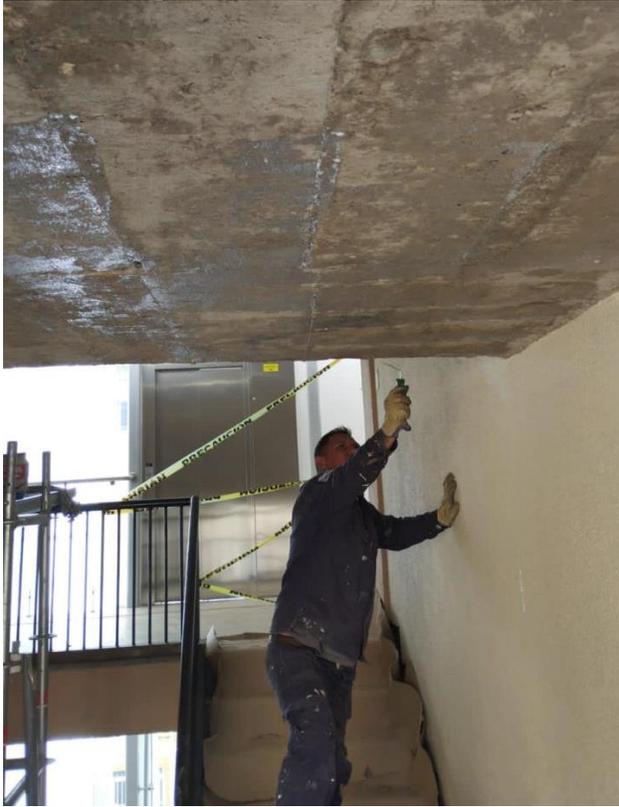
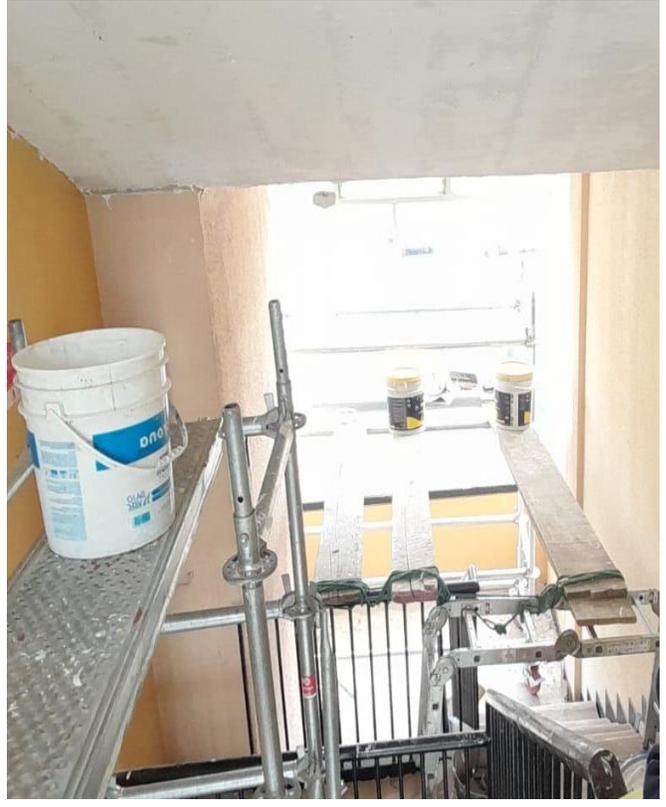
- Arreglo techo Bloque D17 – D18

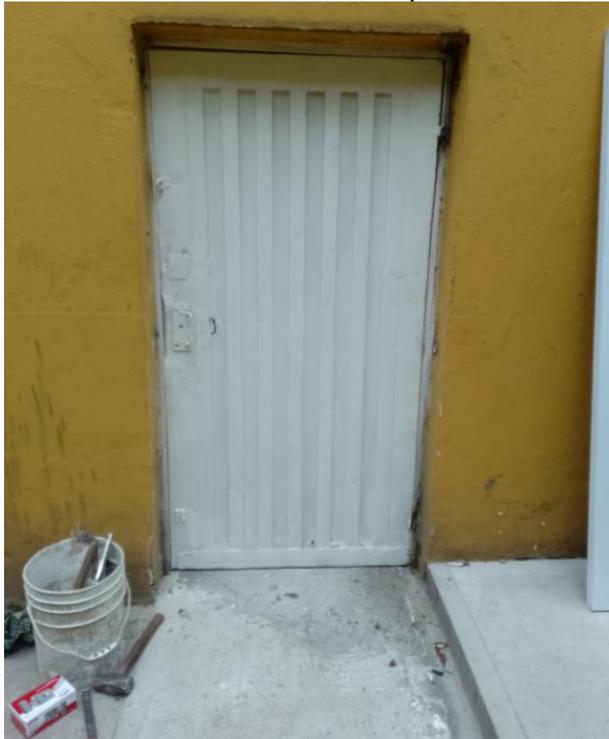
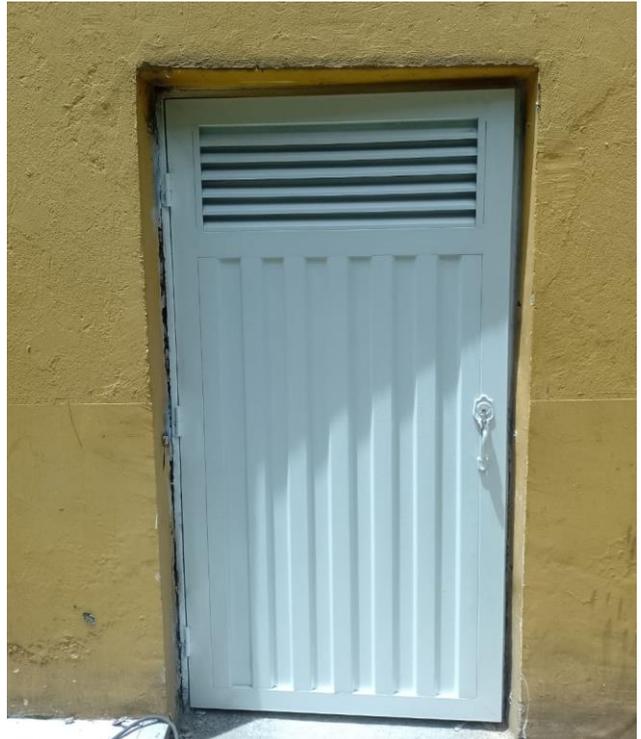
- Cambio de Puerta Bloque D11

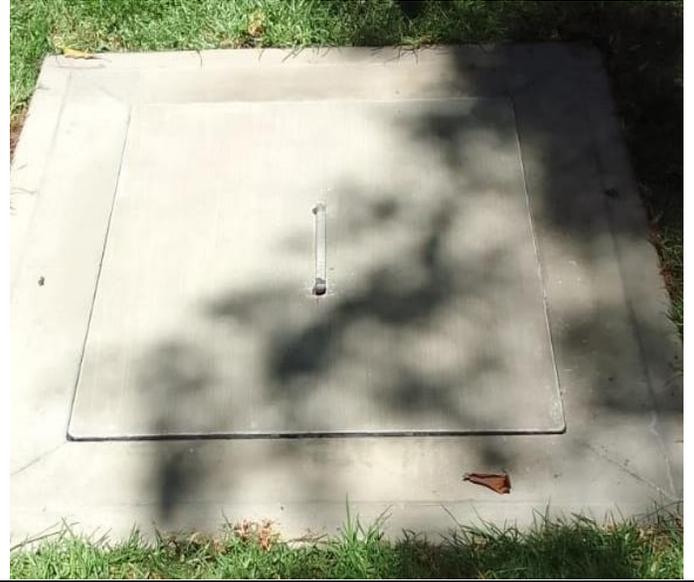
- Arreglo Caja de Aguas Lluvias A8

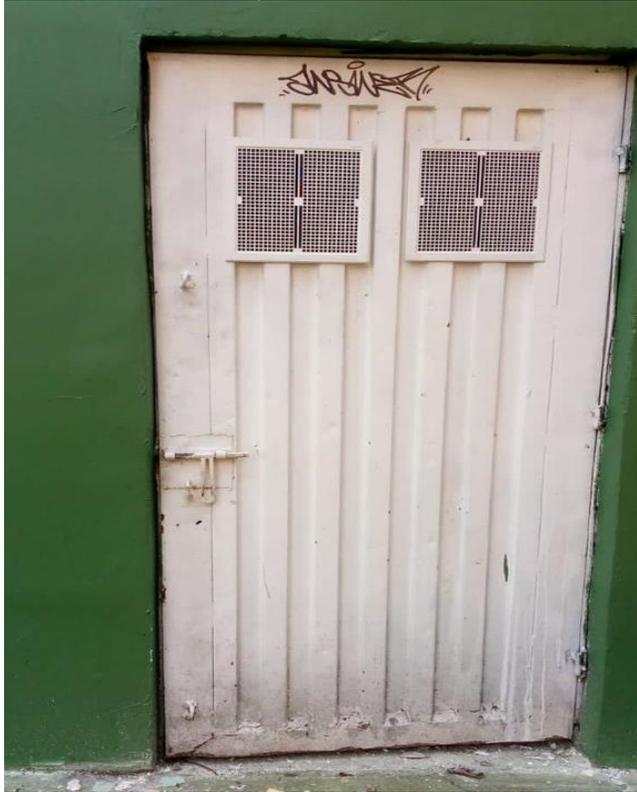
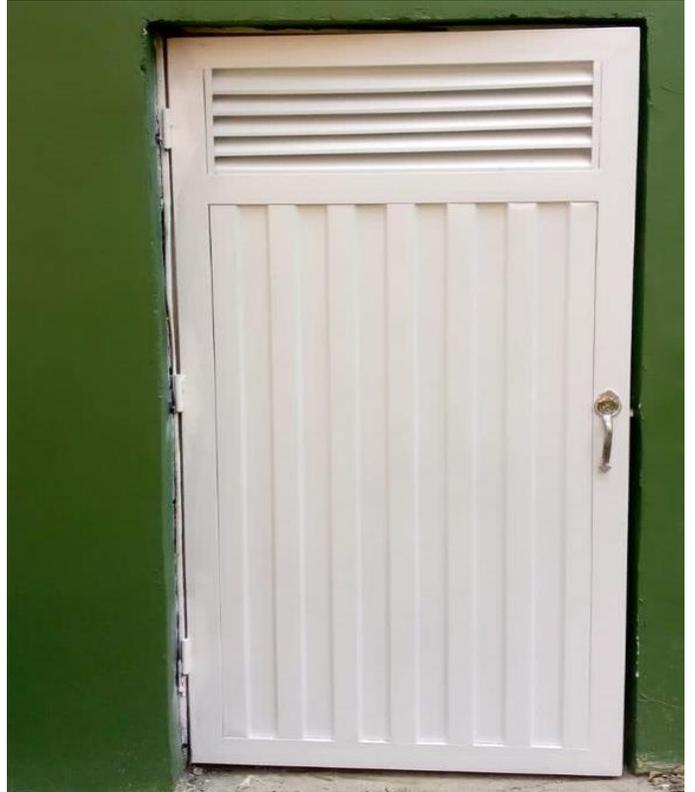
- Cambio de puerta Culata C12

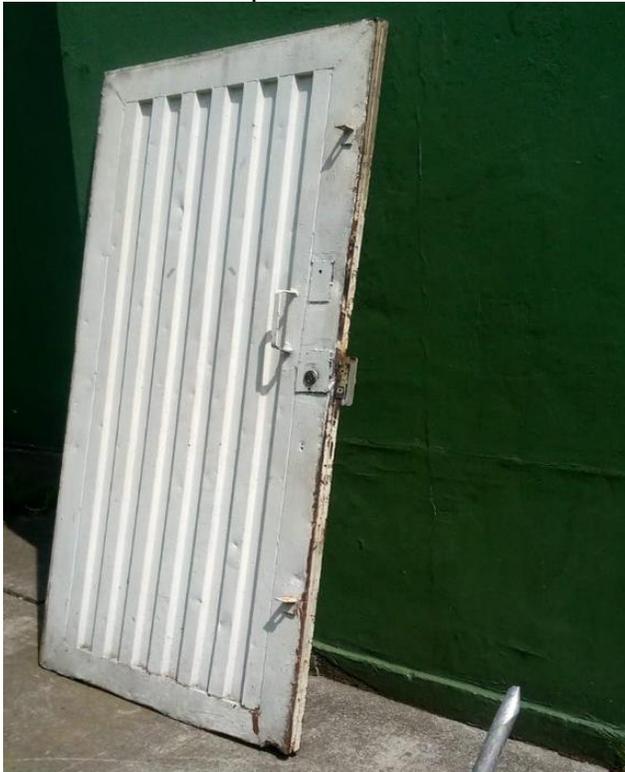
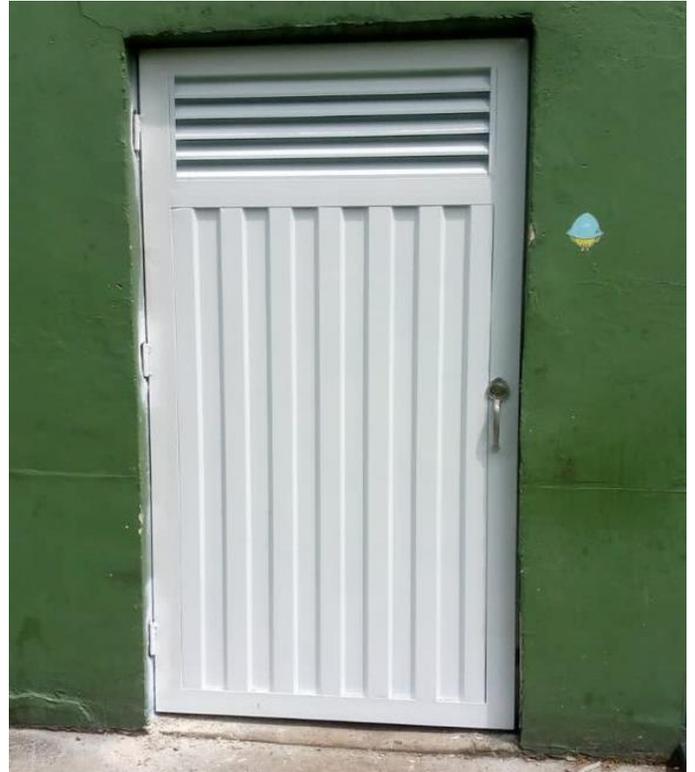
- Cambio de puerta Culata C15

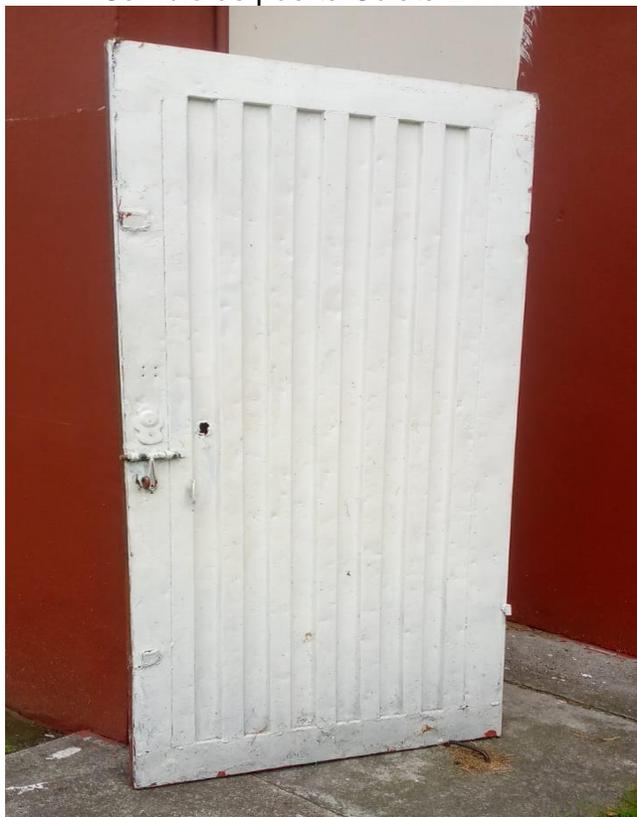
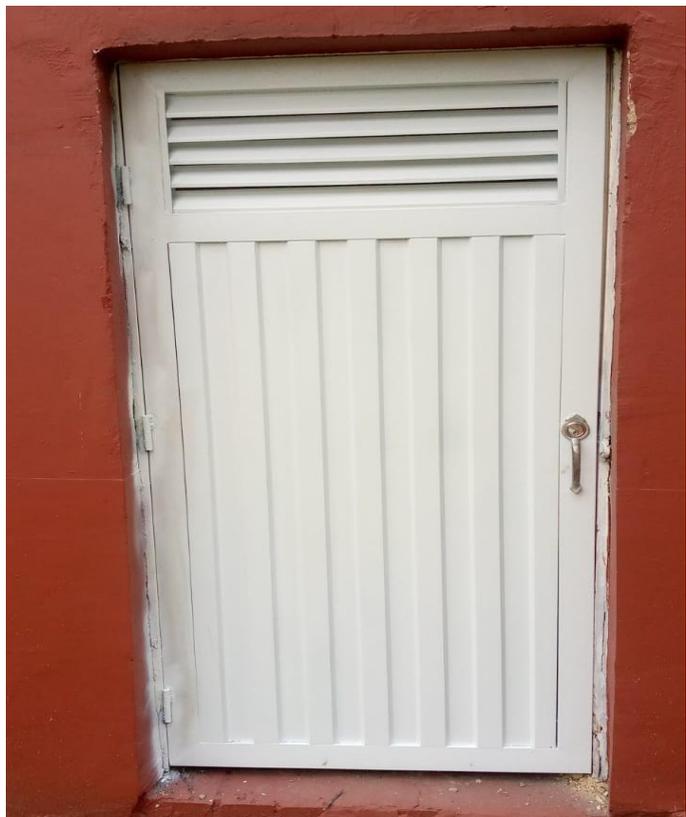
- Cambio de puerta Culata B14

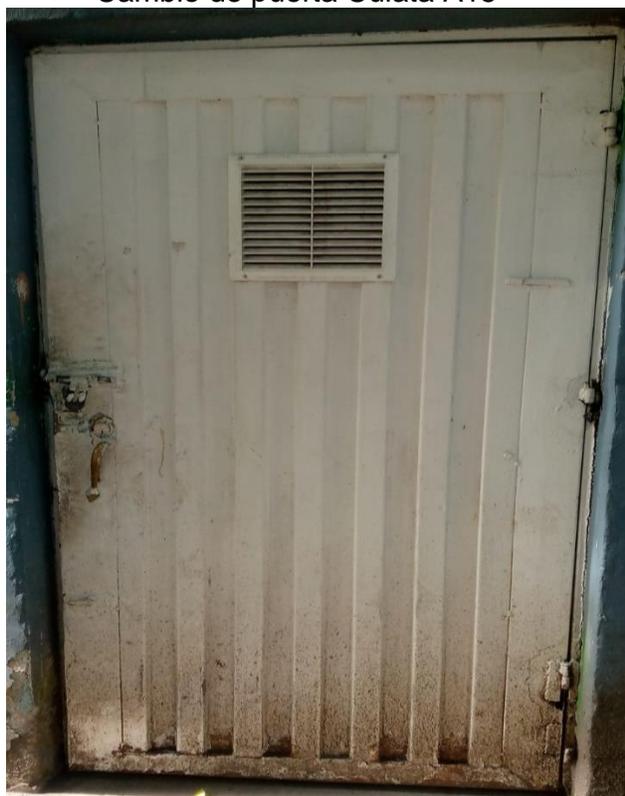
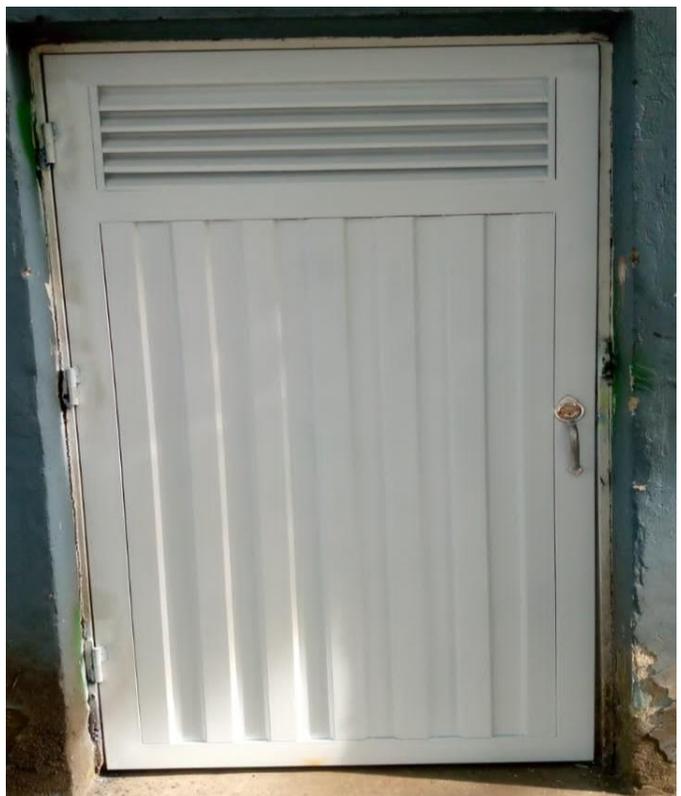
- Cambio de puerta Culata A15

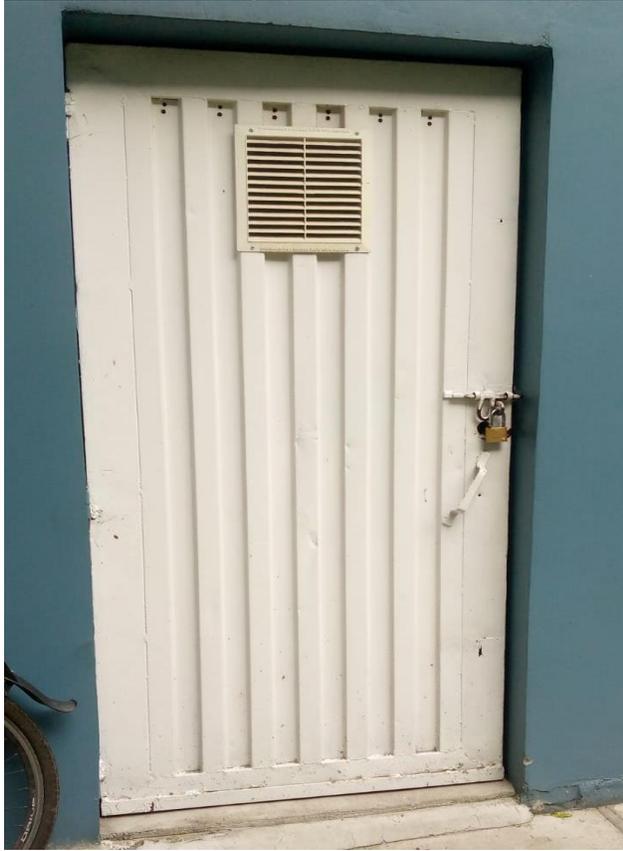
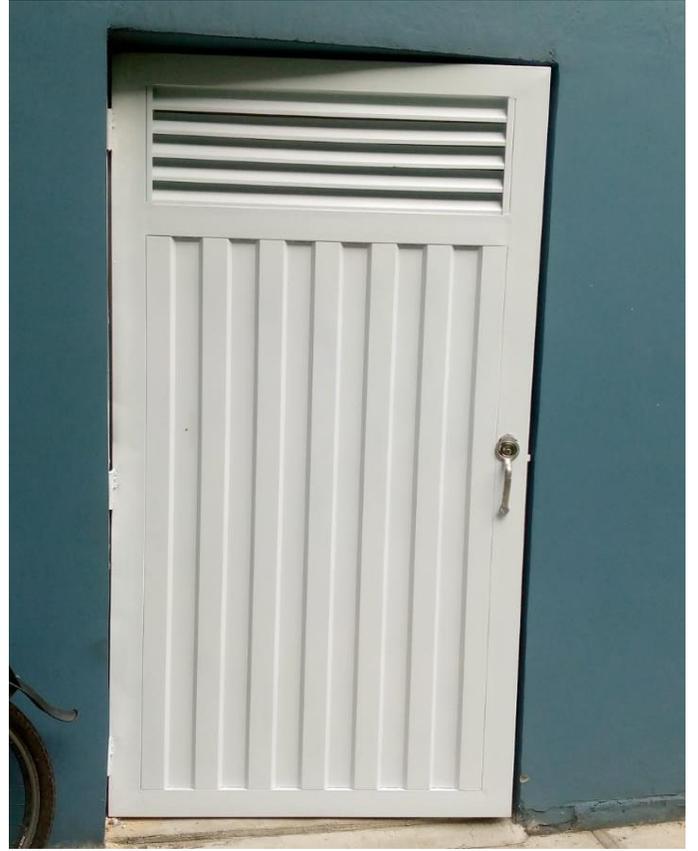
- Cambio de puerta Culata A11
