CONTROL DE VERTICALIDAD DE LAS TORRES

Conjunto Residencial Paulo VI Primera etapa

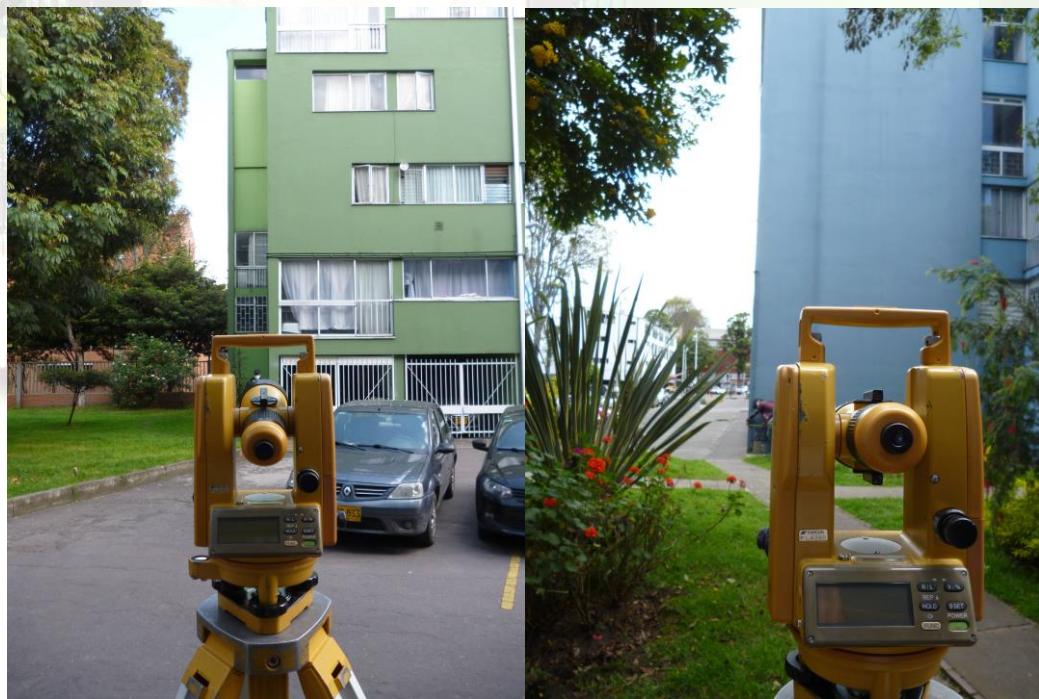
TEODOLITO TOPCON

El control de verticalidad se determina mediante el teodolito de precisión que nos proyecta una línea vertical en cada cara de la estructura o bloque; tomando entre 6 y 8 lecturas por cada edificio, La diferencia entre la vertical del teodolito y la vertical del edificio es el valor determinado para cada lectura de verticalidad. Estos valores se analizan determinando un promedio matemático y nos da la inclinación por cada torre y hacia que lado esta inclinada.
