Conjunto Residencial Paulo VI Primera etapa

## 1. Introducción

### 2.1 Control de Verticalidad

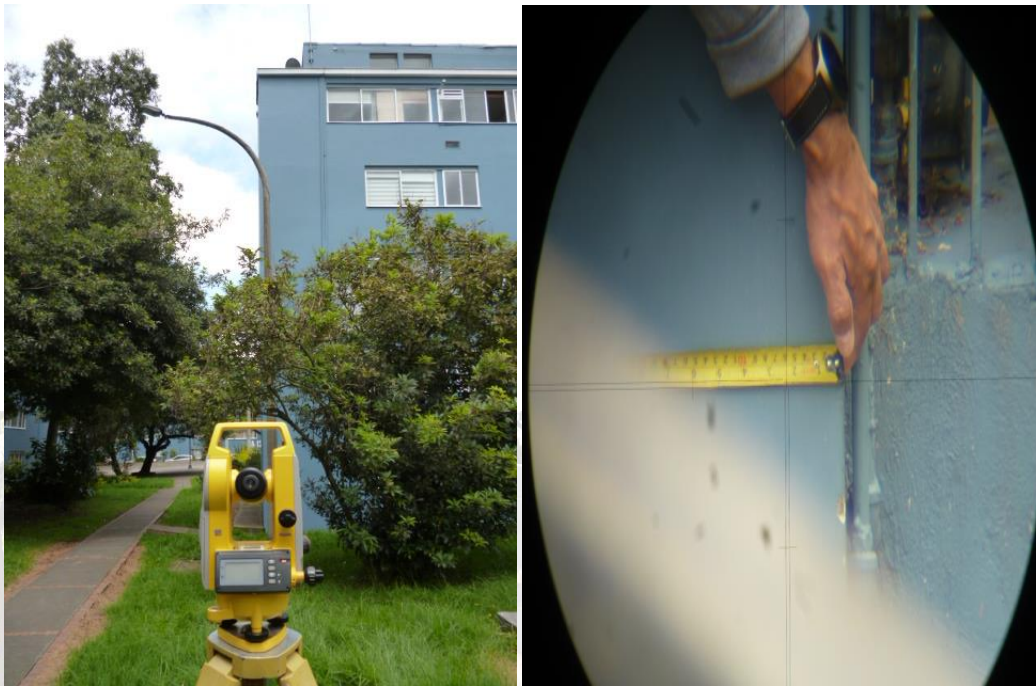
TEODOLITO Sokkia

El control de verticalidad se determina mediante el teodolito de precisión que nos proyecta una línea vertical en cada cara de la estructura o bloque; tomando entre 6 y 8 lecturas por cada edificio, La diferencia entre la vertical del teodolito y la vertical del edificio es el valor determinado para cada lectura de verticalidad. Estos valores se analizan determinando un promedio matemático y nos da la inclinación por cada torre y hacia qué lado esta inclinada.
