**CONTROL DE VERTICALIDAD DE LAS TORRES  
CONJUNTO RESIDENCIAL PAULO VI  
PRIMERA ETAPA**

**Junio de 2024**

Conjunto Residencial Paulo VI Primera etapa

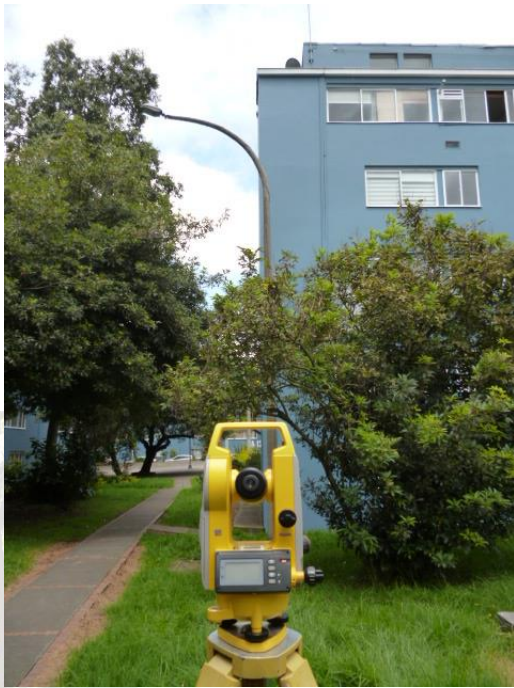
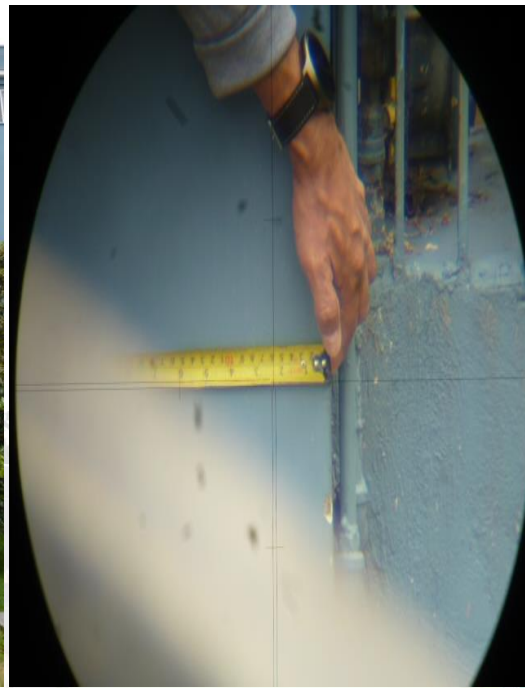
TEODOLITO Sokkia

Un teodolito de precisión a los 1"

El control de verticalidad se determina mediante el teodolito de precisión que nos proyecta una línea vertical en cada cara de la estructura o bloque; tomando entre 6 y 8 lecturas por cada edificio, La diferencia entre la vertical del teodolito y la vertical del edificio es el valor determinado para cada lectura de verticalidad. Estos valores se analizan determinando un promedio matemático y nos da la inclinación por cada torre y hacia qué lado esta inclinada.
