ARQ. LUIS FELIPE FIERRO – COORDINADOR DE MANTENIMIENTO Y CONSTRUCCIÓN – PAULO VI PRIMERA ETAPA – II SEMESTRE 2023

RECONSTRUCCIÓN DE ANDENES

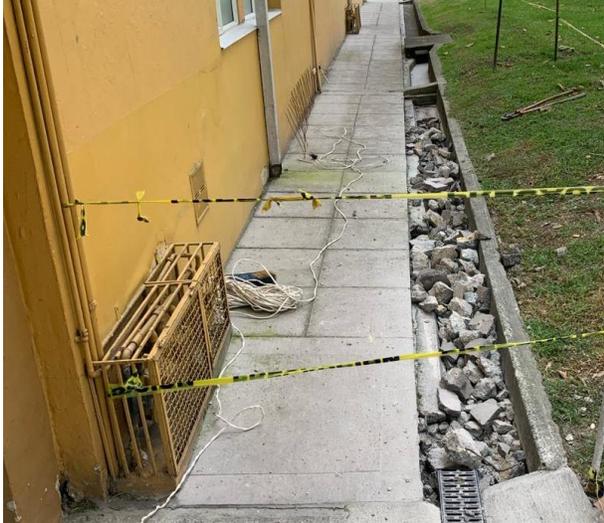
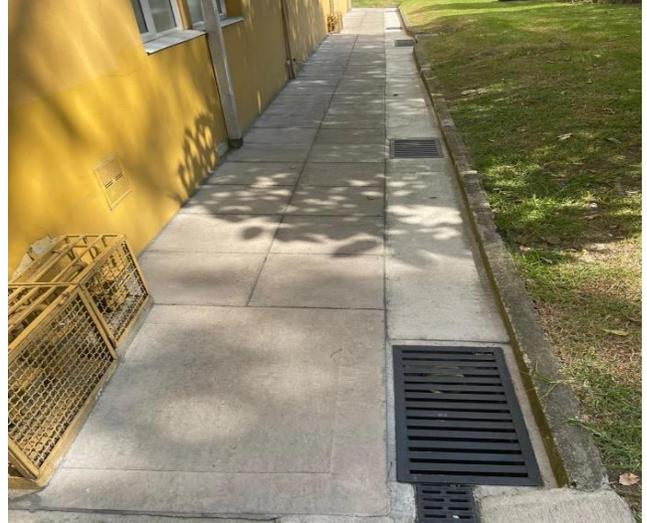
- Canaleta Anden D12 Zona Verde

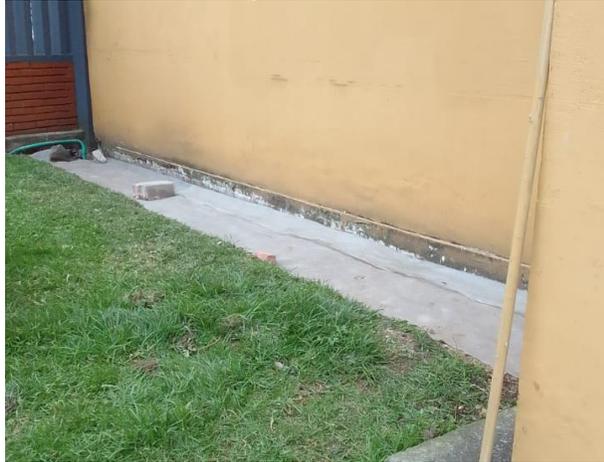
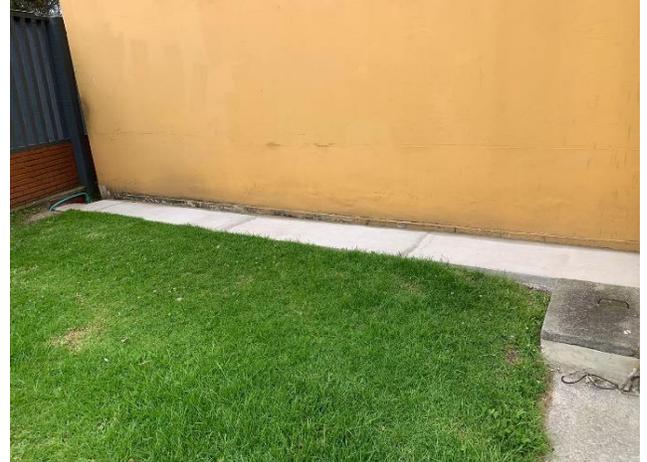
- Anden Bloque D15 Culata

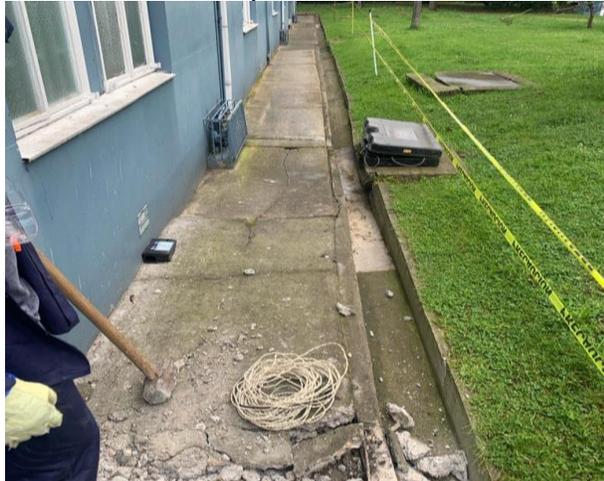
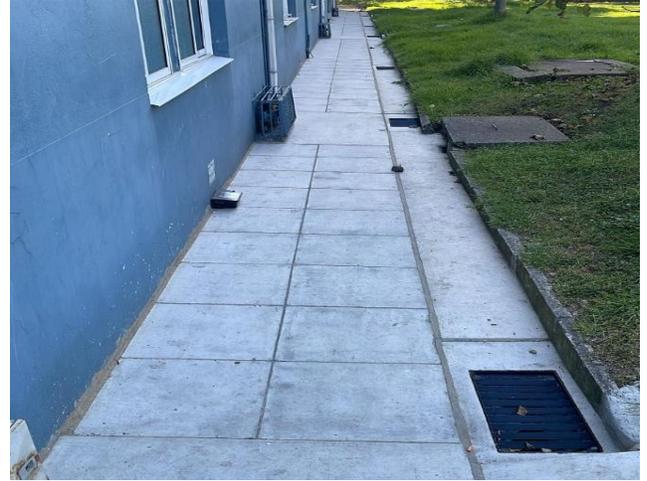
- Andén Bloque A5 Zona Verde

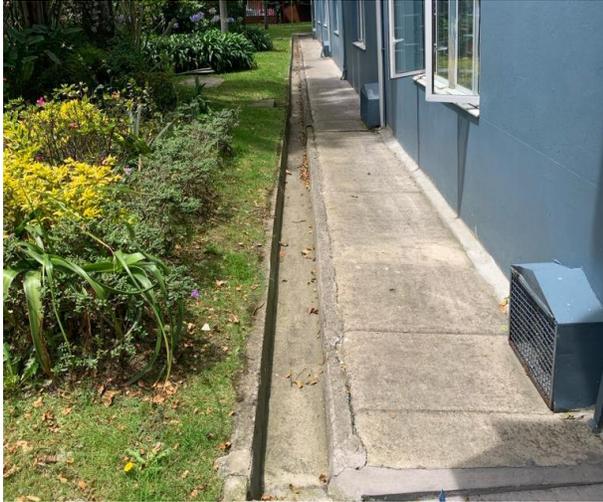
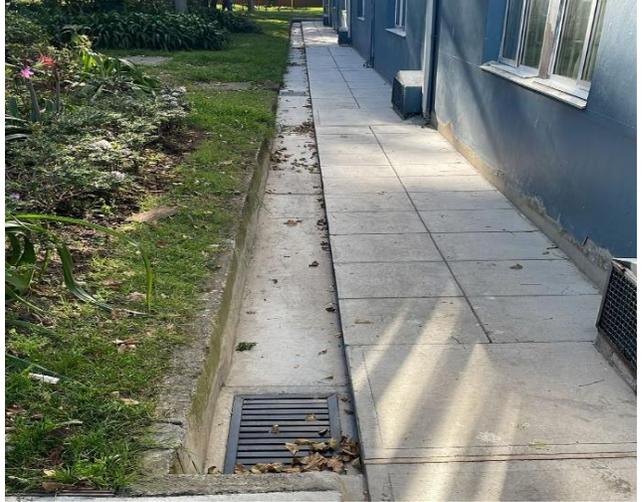
- Andén Bloque A12 Zona Verde

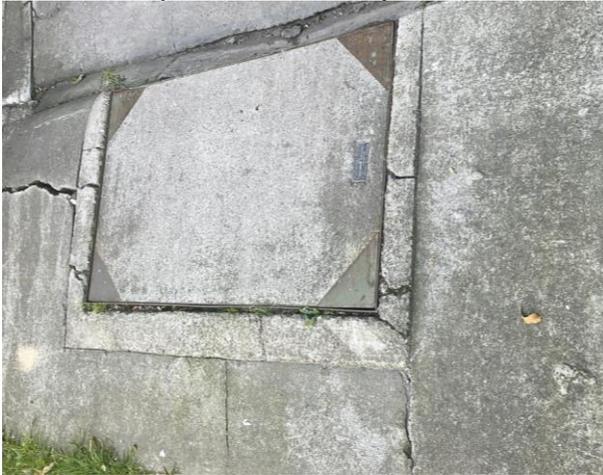
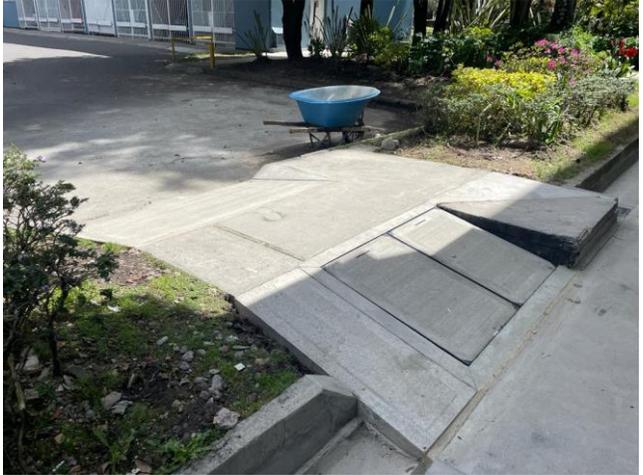
- Rampa Entrada Bloques A12 – A13

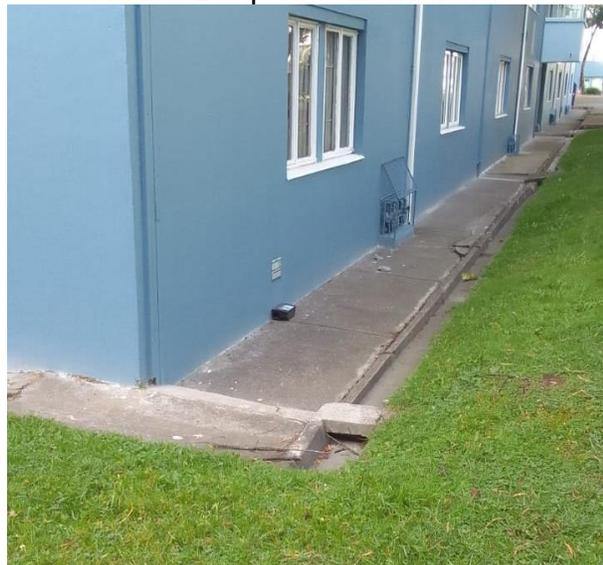
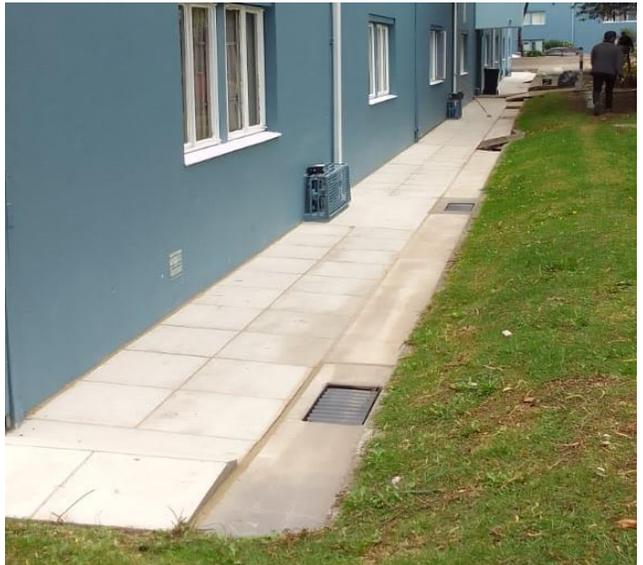
- Andén Bloque A8 Zona Verde

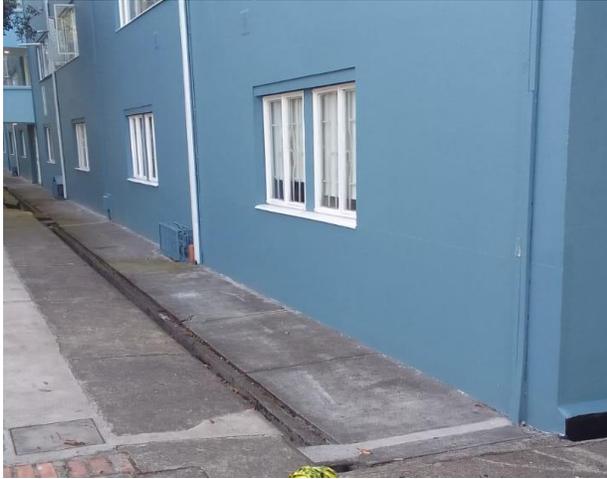
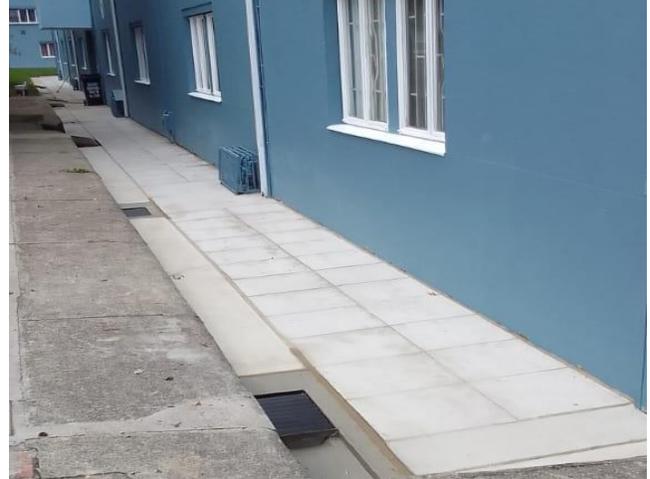
- Andén Bloque A9 Zona Verde

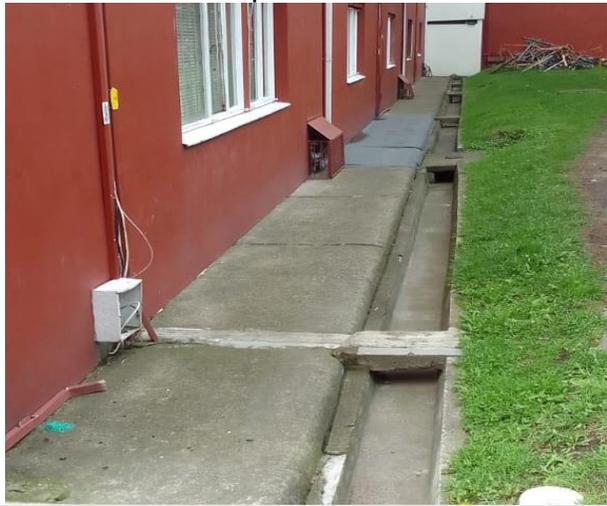
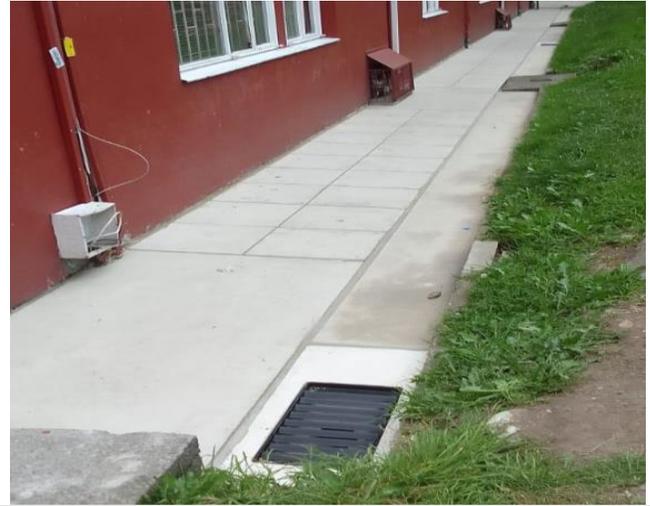
- Anden Bloque B1 Zona Verde

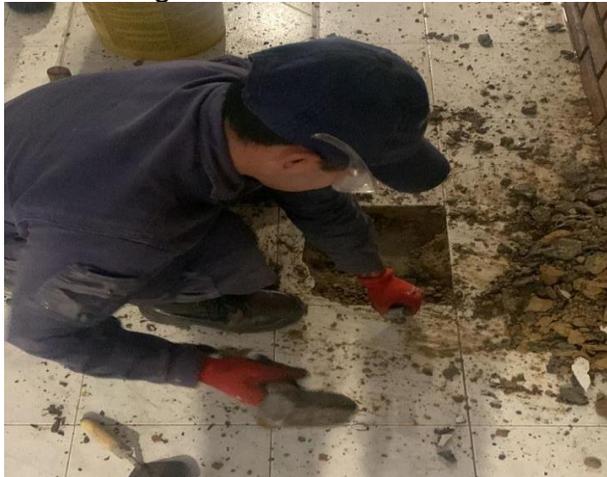
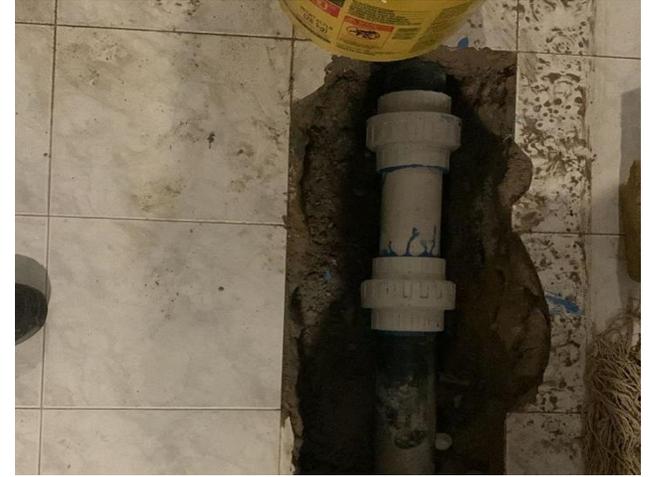
- Arreglo Tubo Roto Pasillo C15

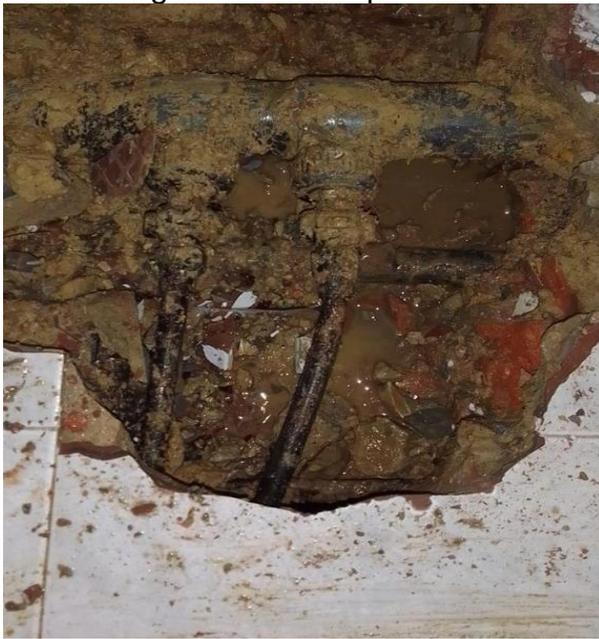
- Arreglo tubería Bloque C14

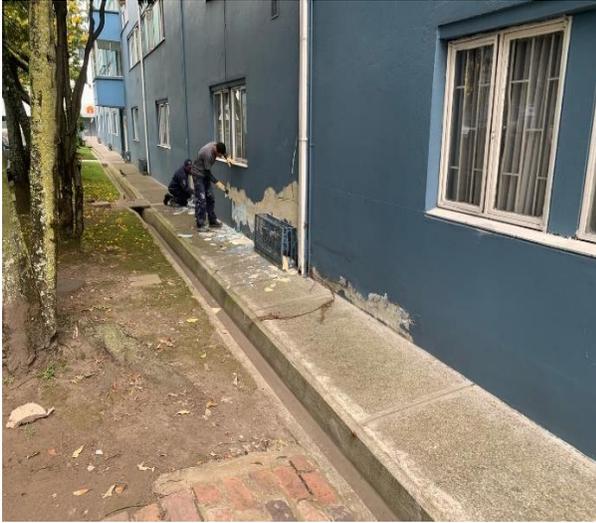
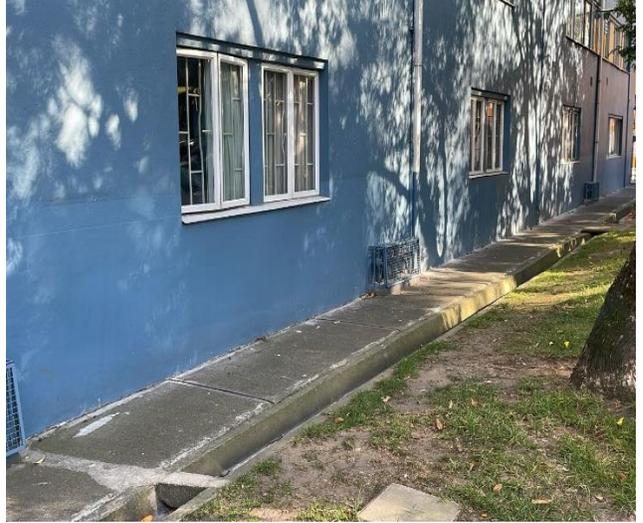
- Impermeabilización Bloque A2

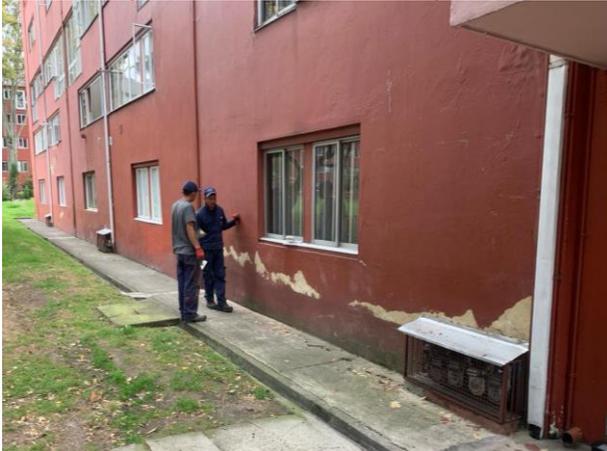
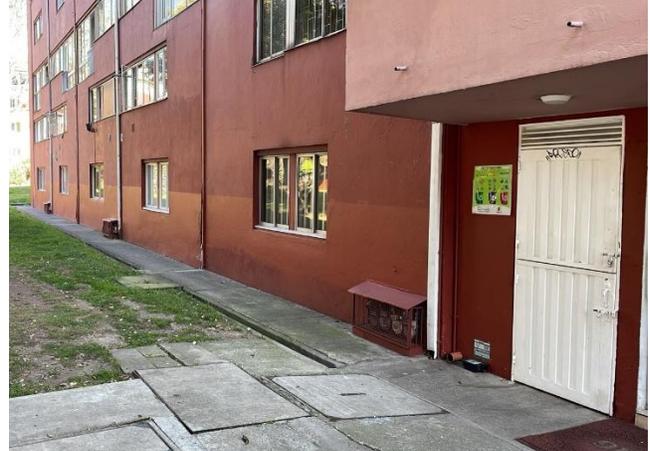
- Impermeabilización Bloque B15

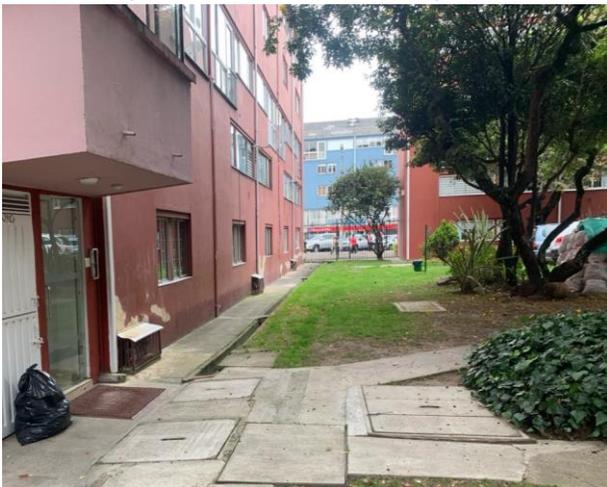
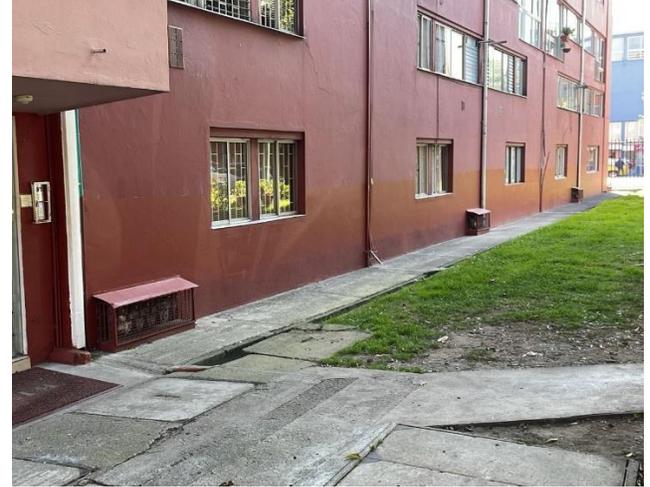
- Impermeabilización Bloque B16

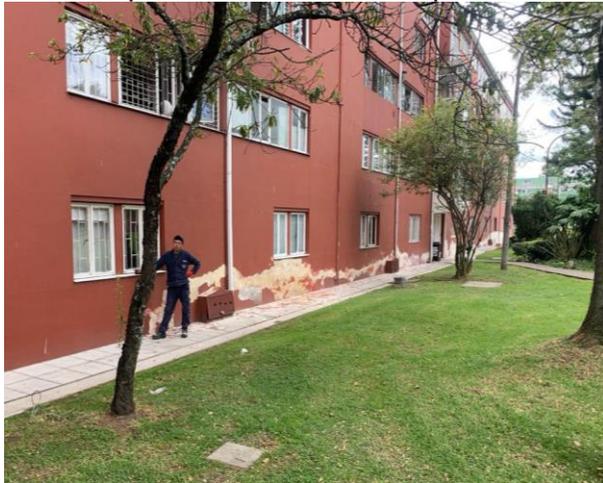
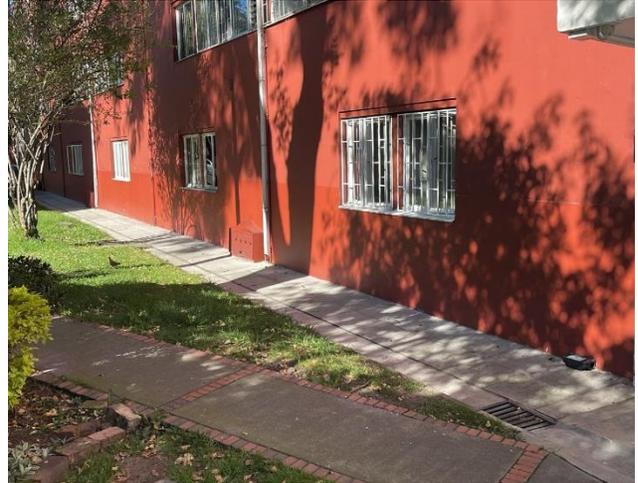
- Impermeabilización Bloque B13

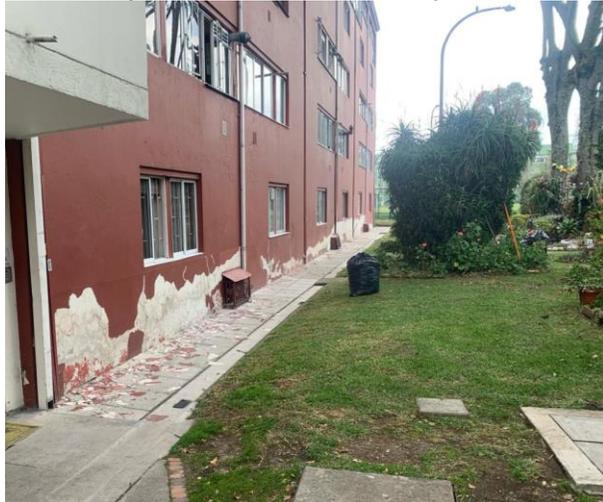
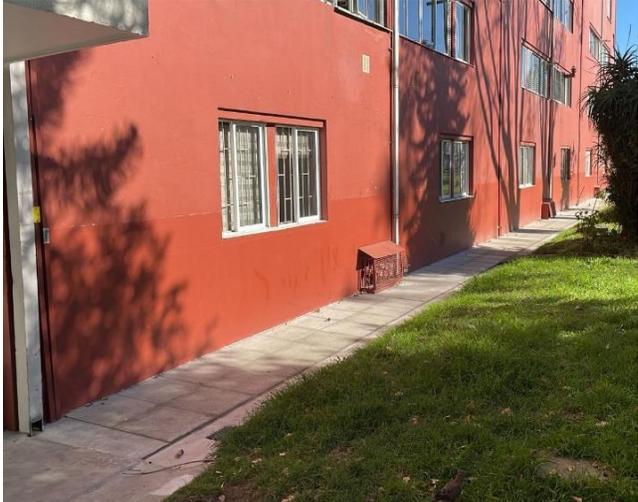
- Impermeabilización Bloque B14

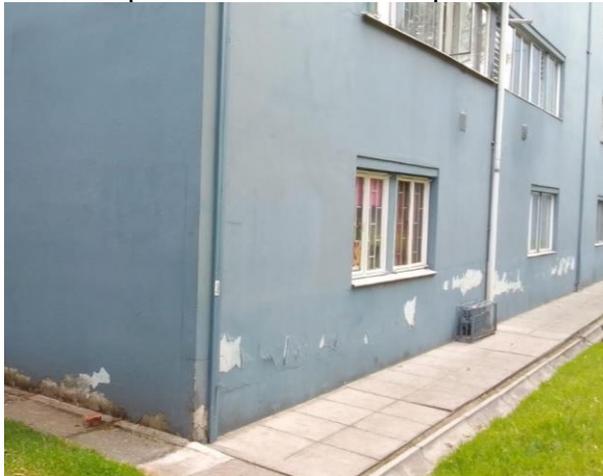
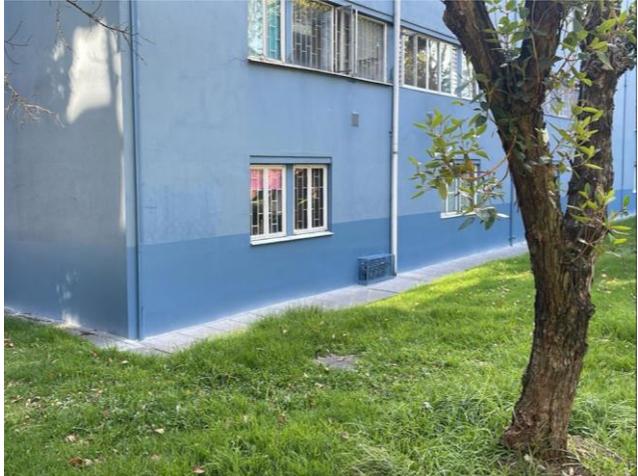
- Impermeabilización Bloque A15

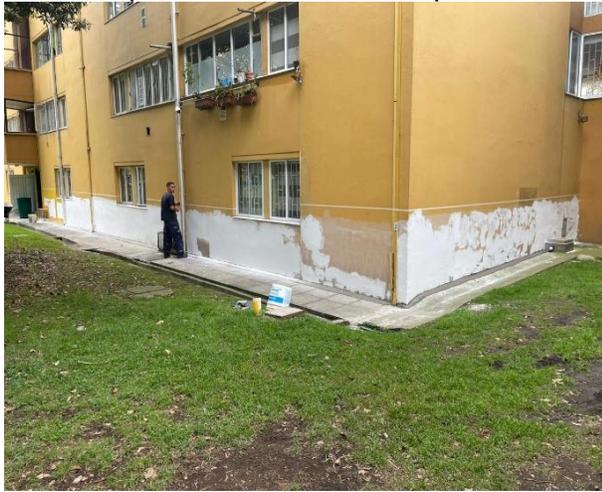
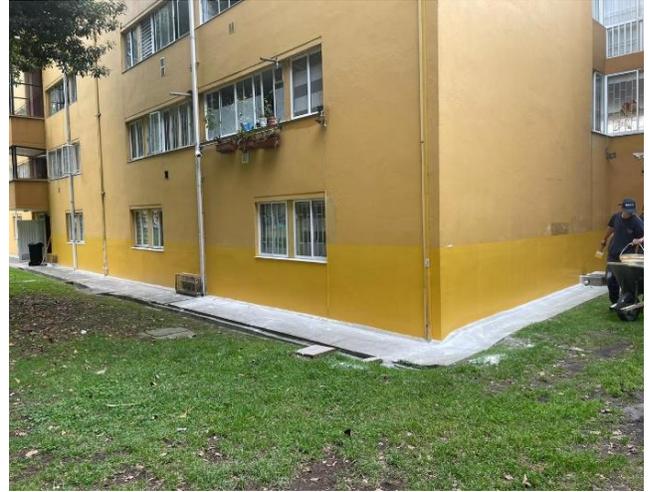
- Impermeabilización Bloque D9

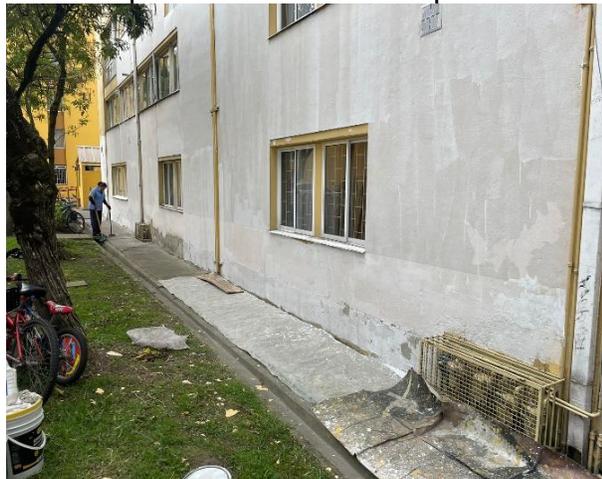
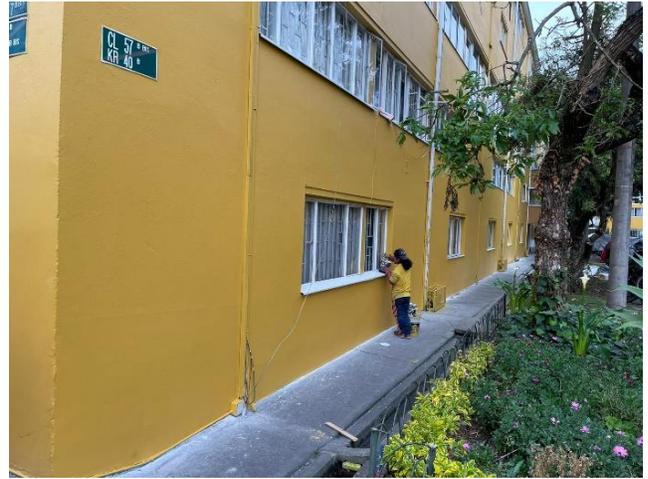
- Impermeabilización Bloque D3

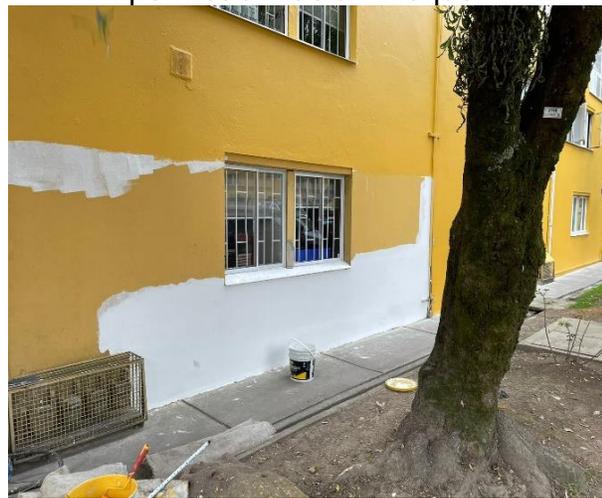
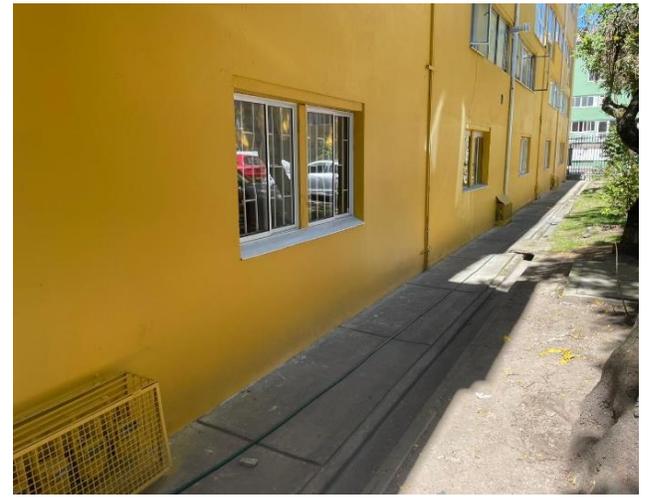
- Impermeabilización Bloque D4

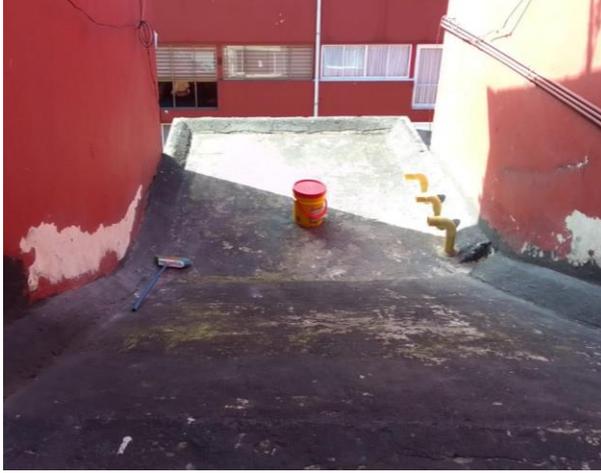
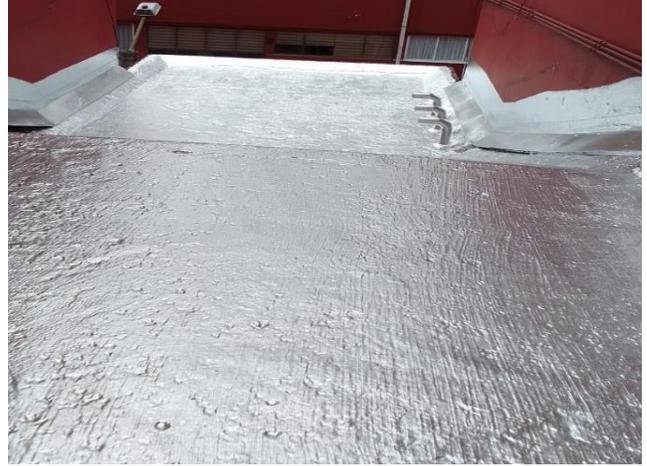
- Impermeabilización B5 – B6

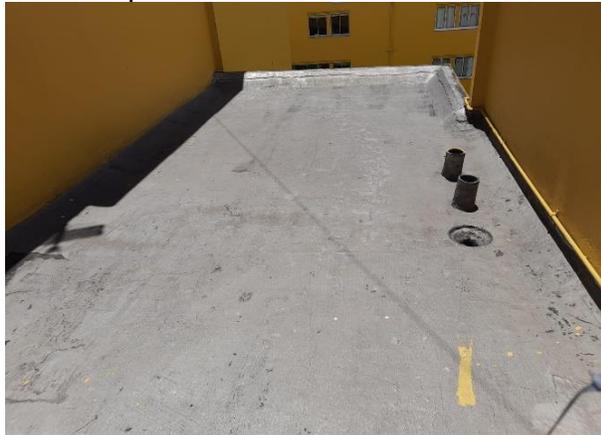
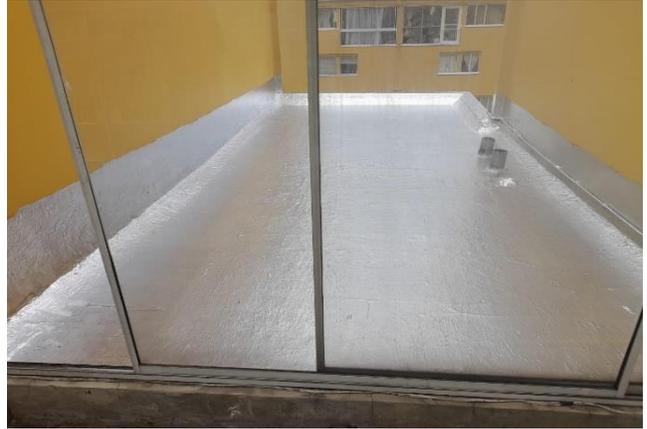
- Impermeabilización D21 – D22

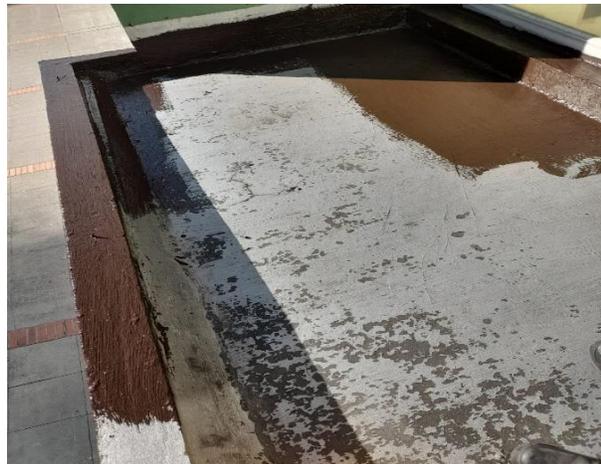
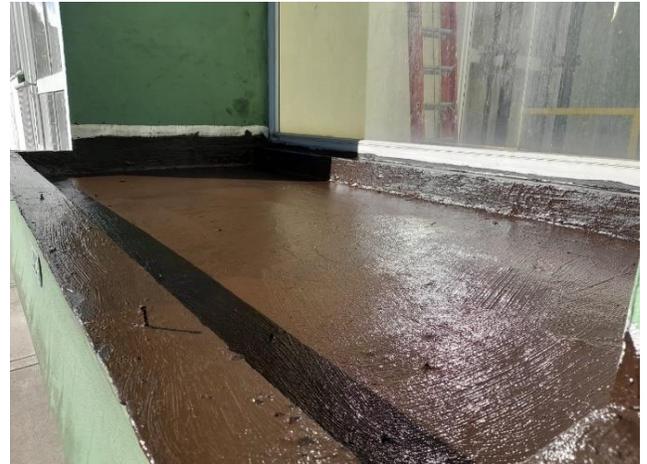
- Impermeabilización Cachucha C1 – C2

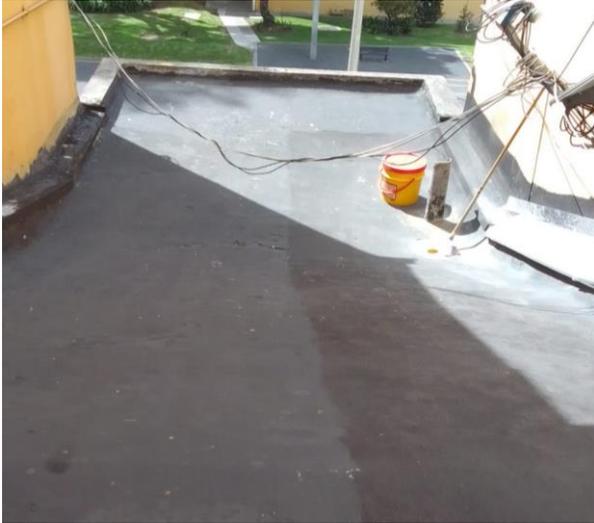
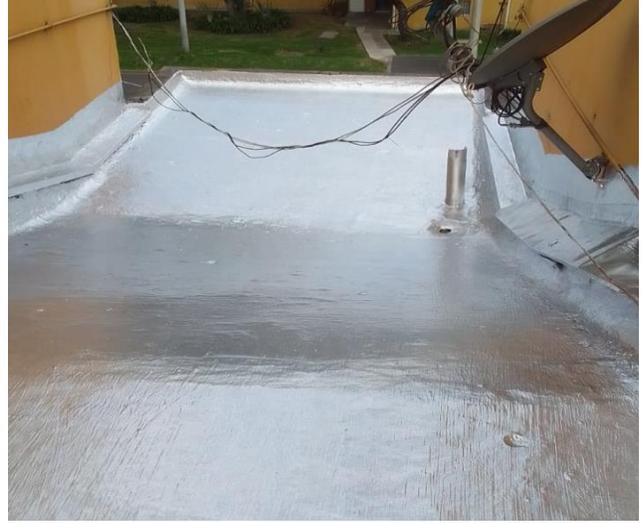
- Impermeabilización D1 – D2

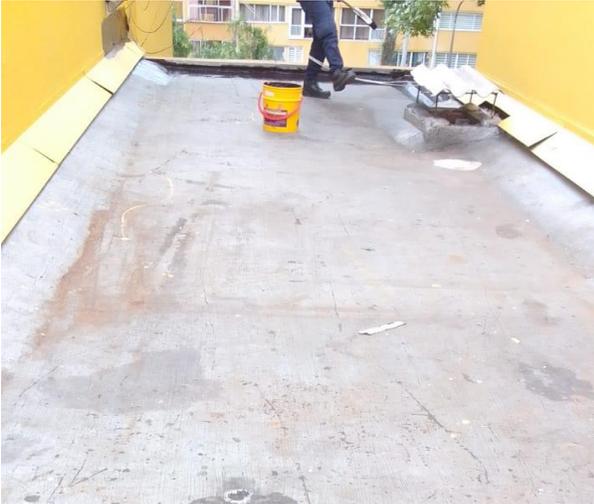
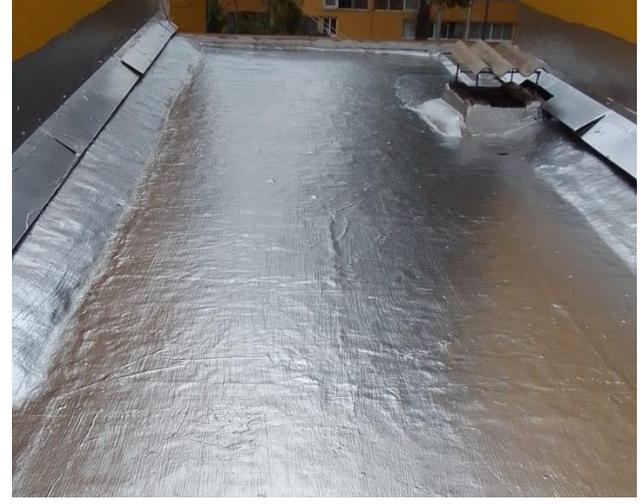
- Impermeabilización D5 – D6

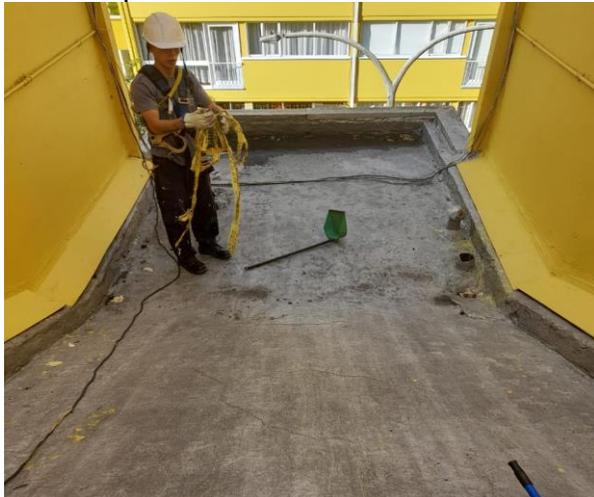
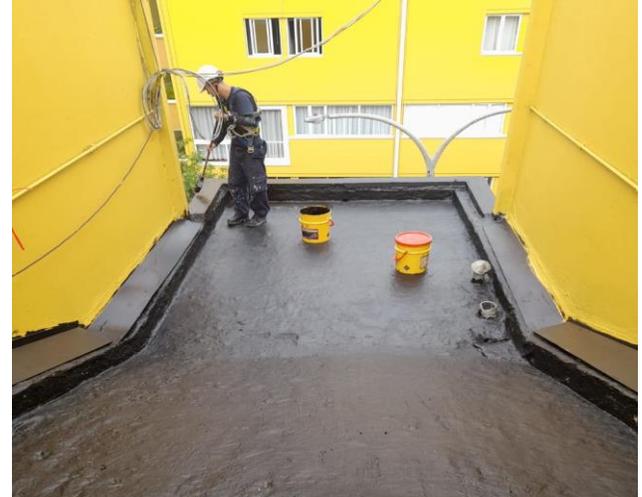
- Impermeabilización D19 – D20

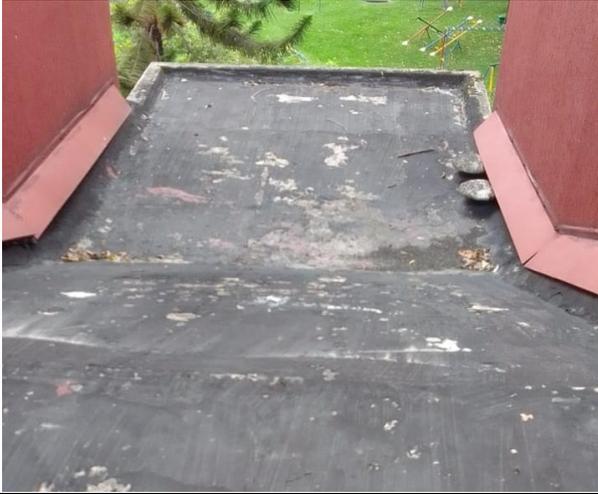
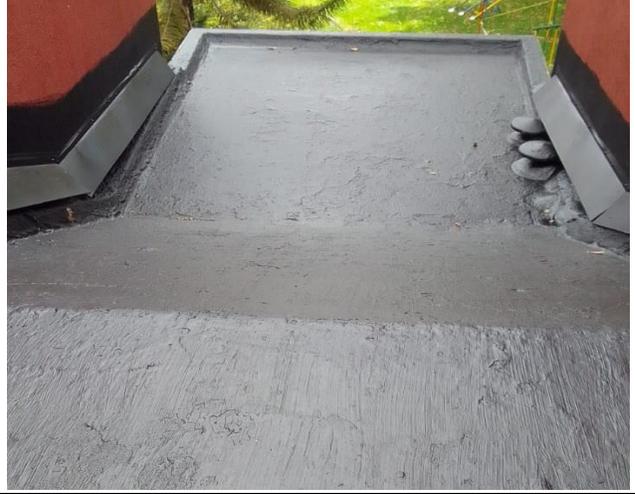
- Impermeabilización B13 – B14

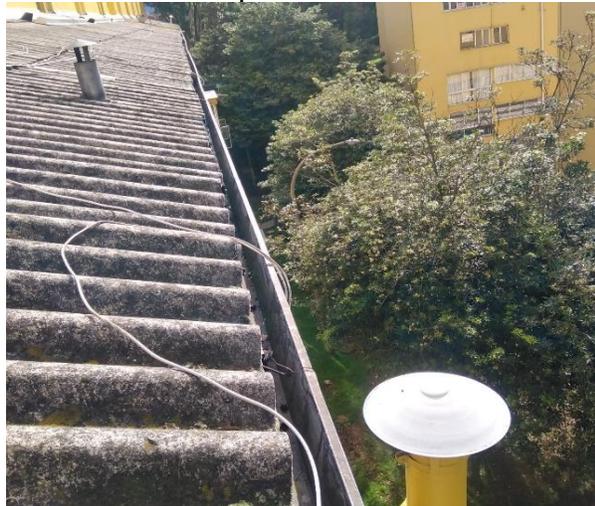
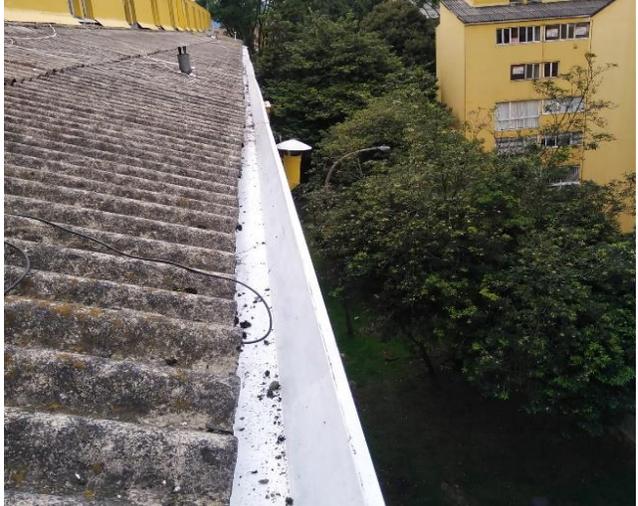
- Canal Bloque D-7 Zona Verde

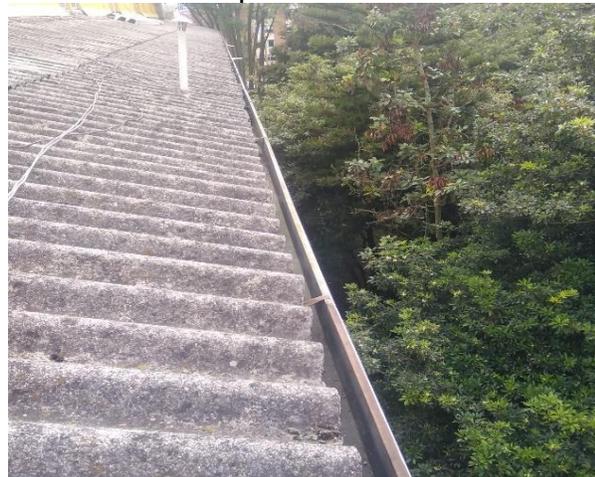
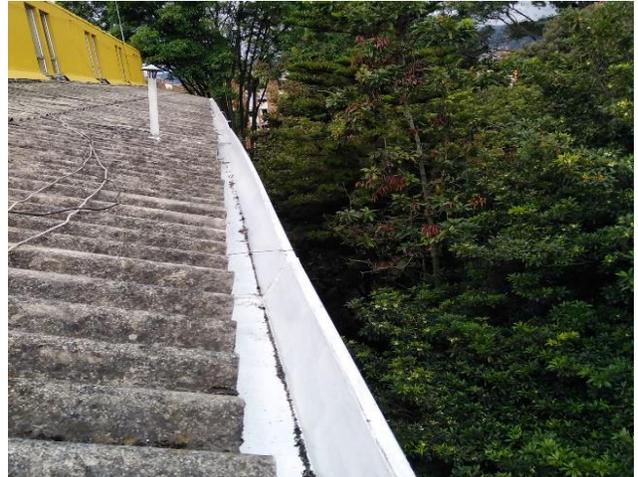
- Canal Bloque D-8 Zona Verde

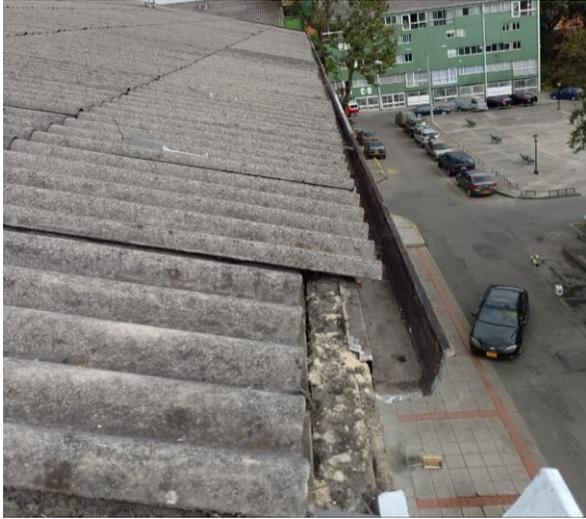
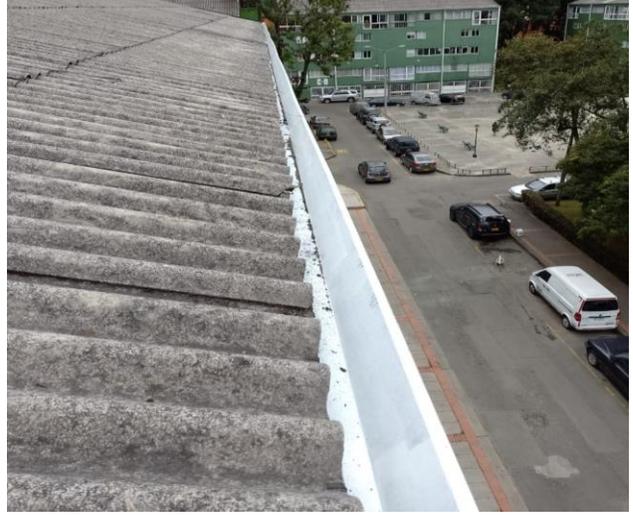
- Canal Bloque C-1 Zona Dura

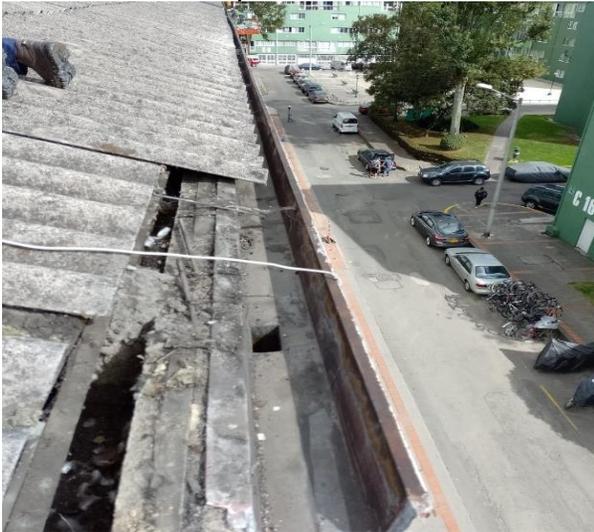
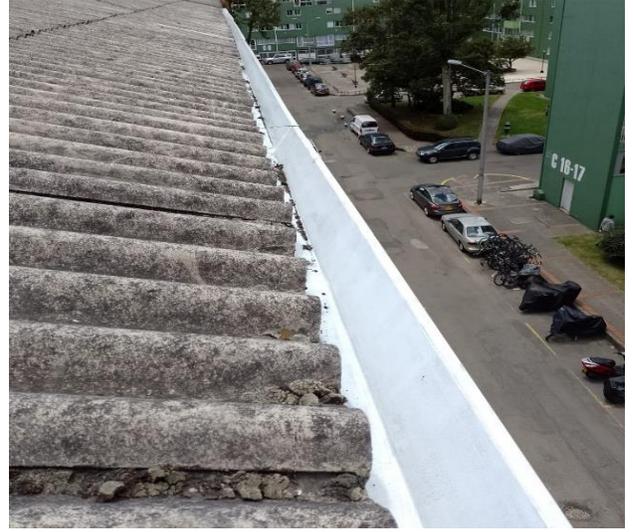
- Canal Bloque C-2 Zona Dura

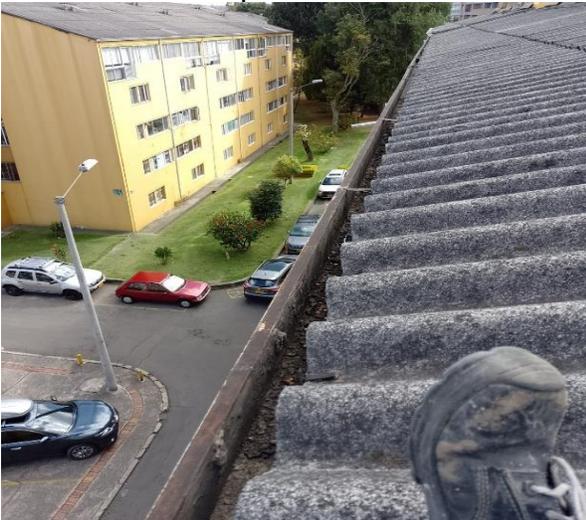
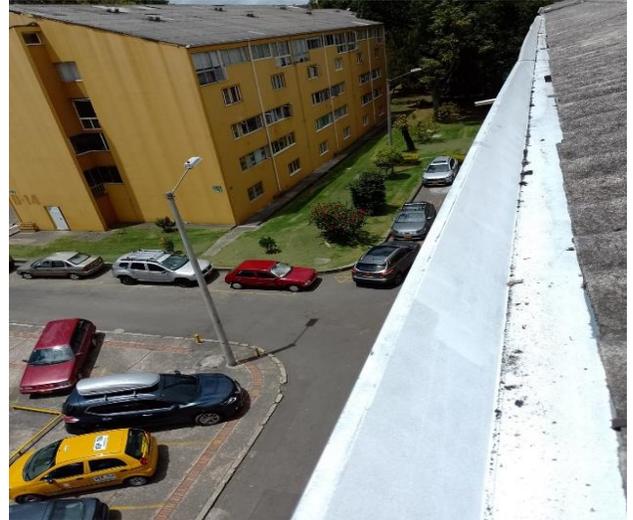
- Canal Bloque D-16 Zona Dura

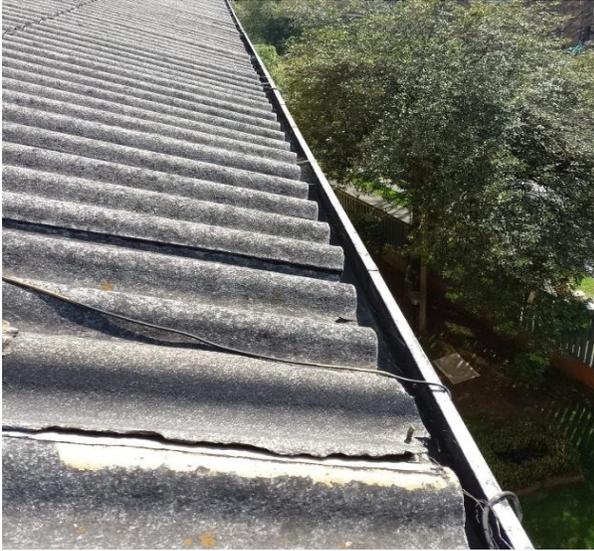
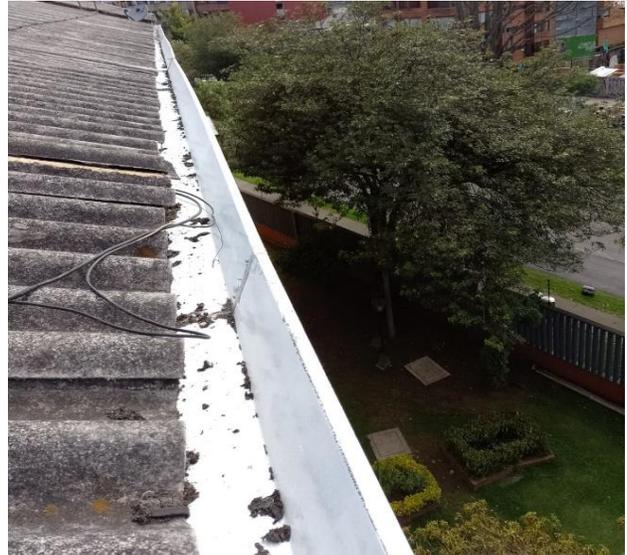
- Canal Bloque D-16 Zona Verde

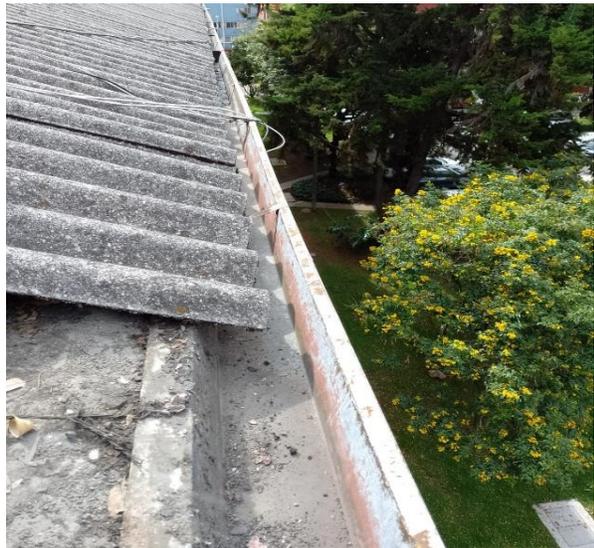
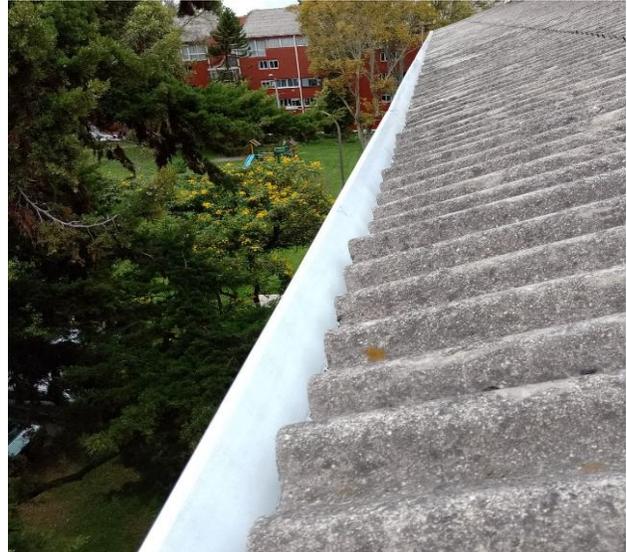
- Canal Bloque B-15 Zona Verde

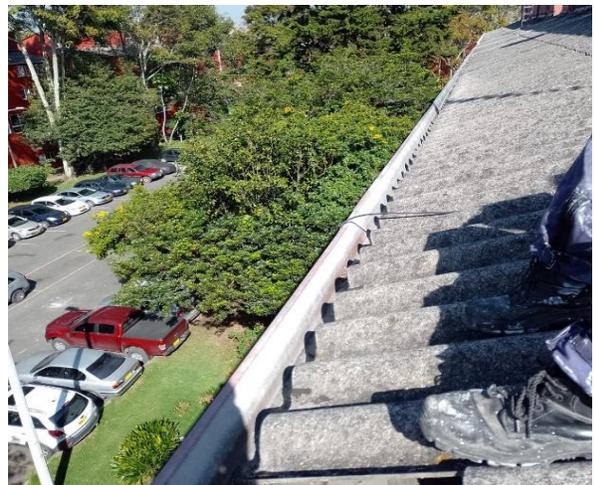
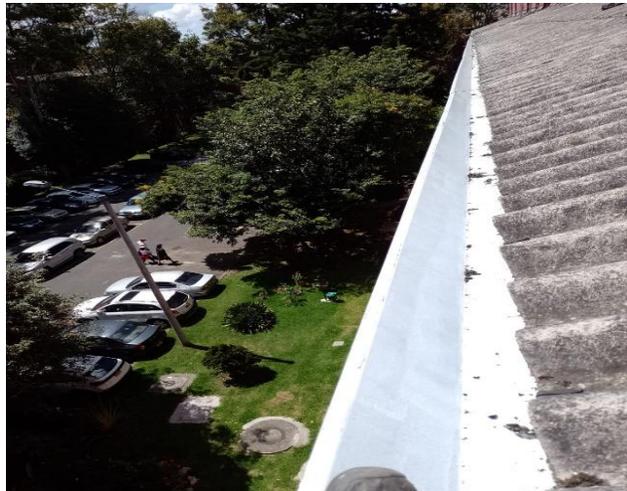
- Canal Bloque B-16 Zona Verde

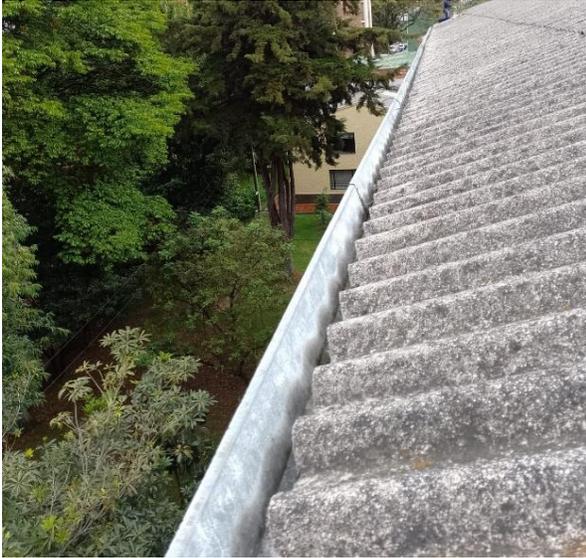
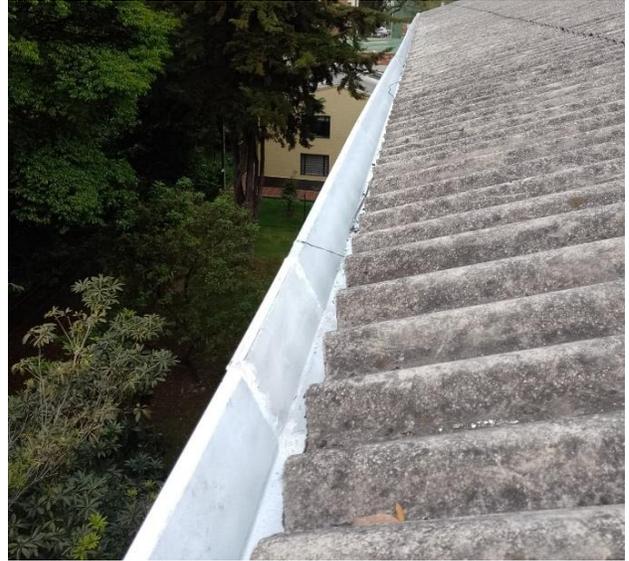
- Canal Bloque B-12 Zona Verde

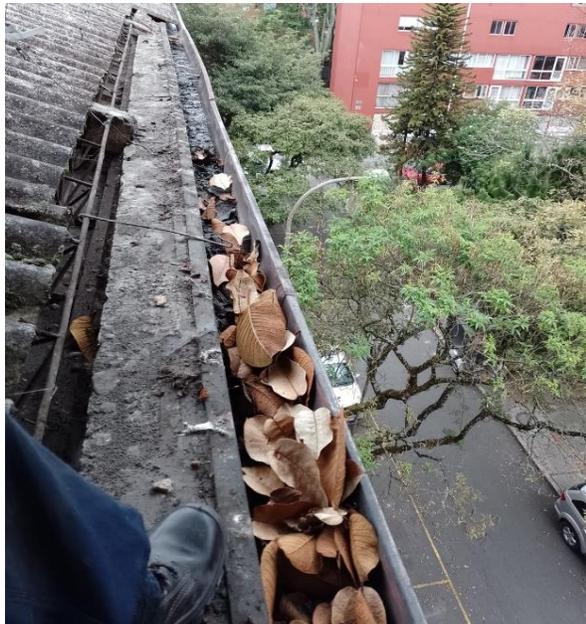
- Canal Bloque B-9 Zona Verde

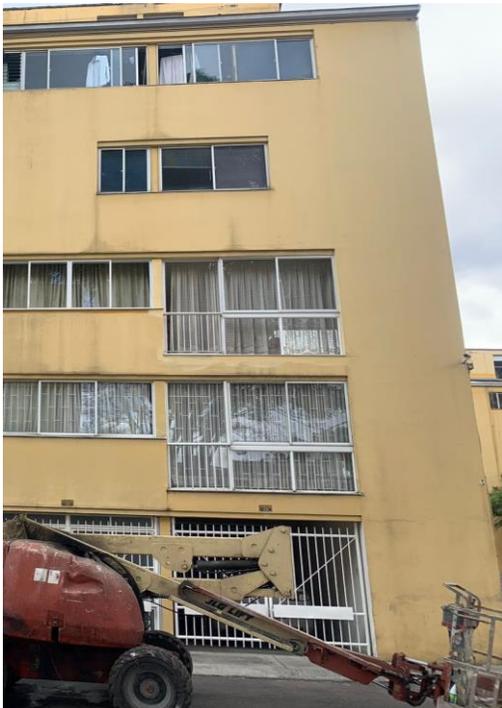
- Bajante adicional D20 Zona Dura

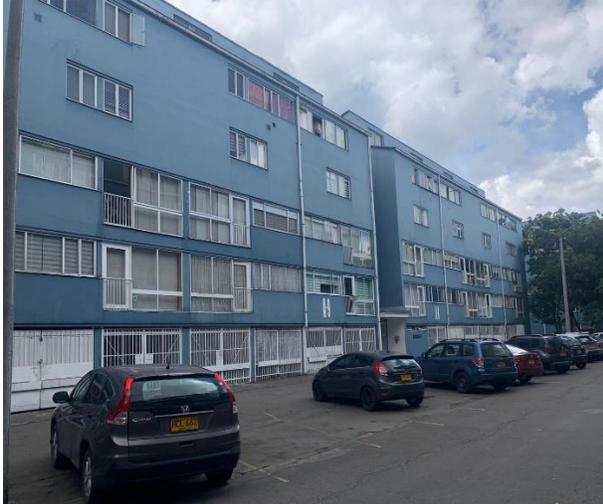
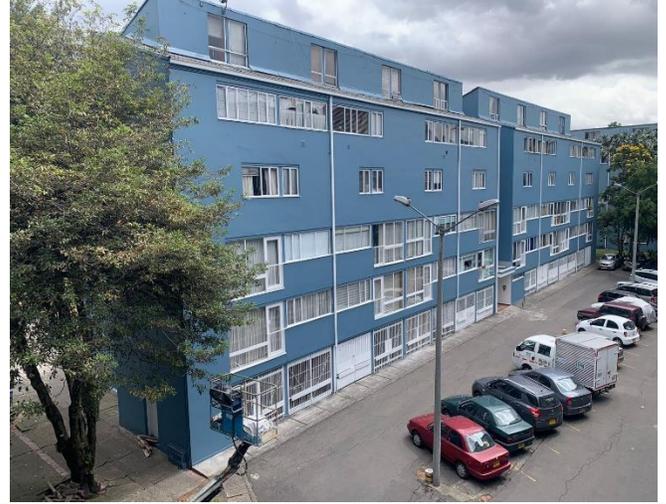
- Pintura Bloques A8 – A9
