ARQ. LUIS FELIPE FIERRO – COORDINADOR DE MANTENIMIENTO Y CONSTRUCCIÓN – PAULO VI PRIMERA ETAPA – II SEMESTRE 2023

RECONSTRUCCIÓN DE ANDENES

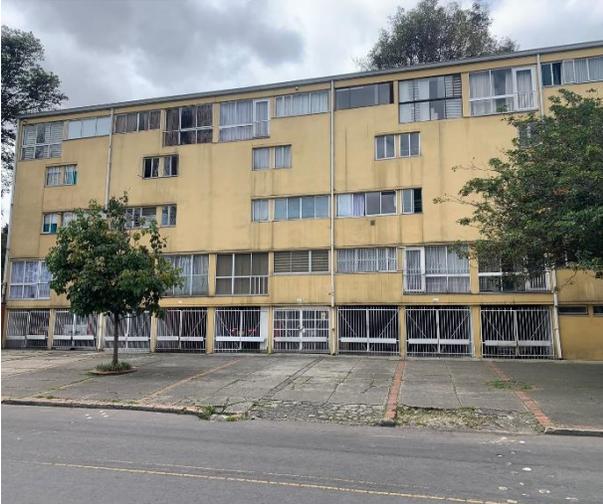
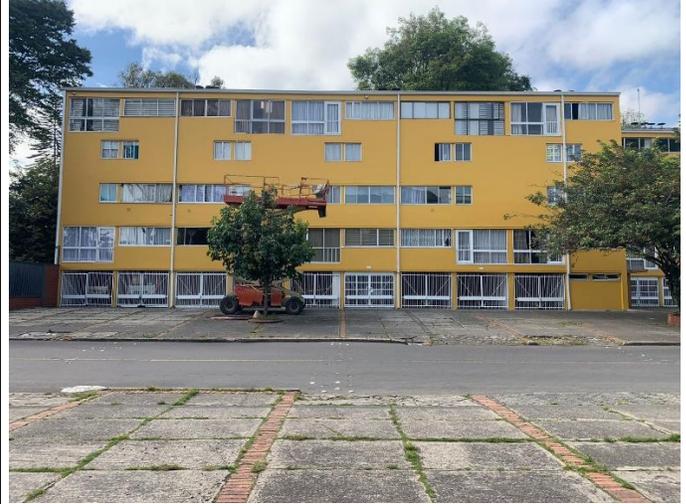
- Pintura Bloque D23

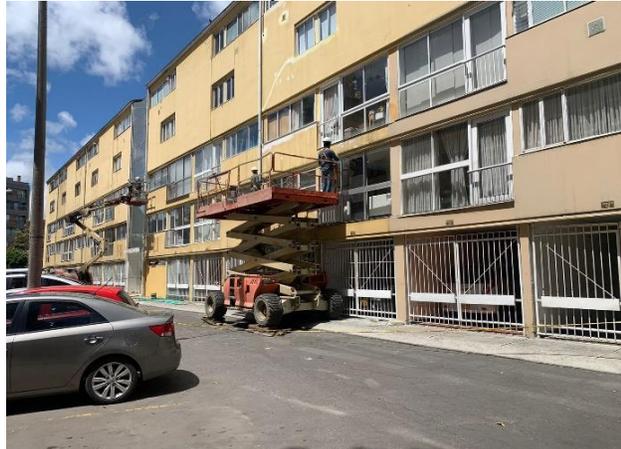
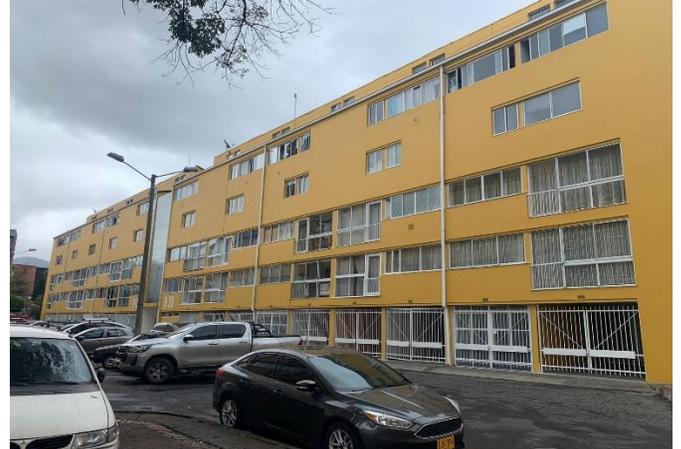
- Pintura Bloques D19 – D20

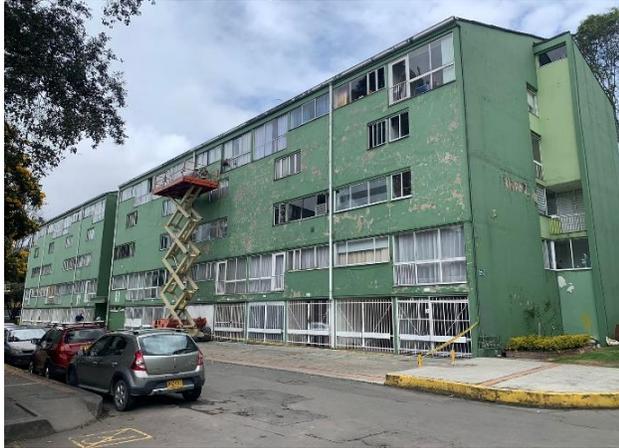
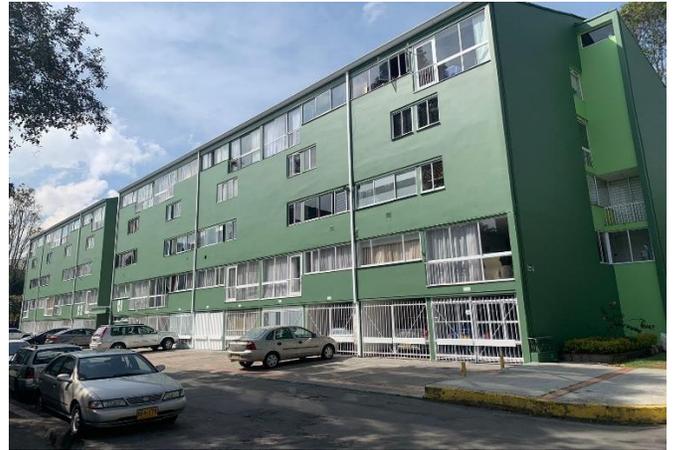
- Pintura Bloques C1 – C2
